# Reliningrapport 2011

Tord af Klintberg, Stefanie Römhild, Christofer Lewald, Folke Björk, Gunnar Bergman

# Slutsatser och råd från Reliningrapport 2011

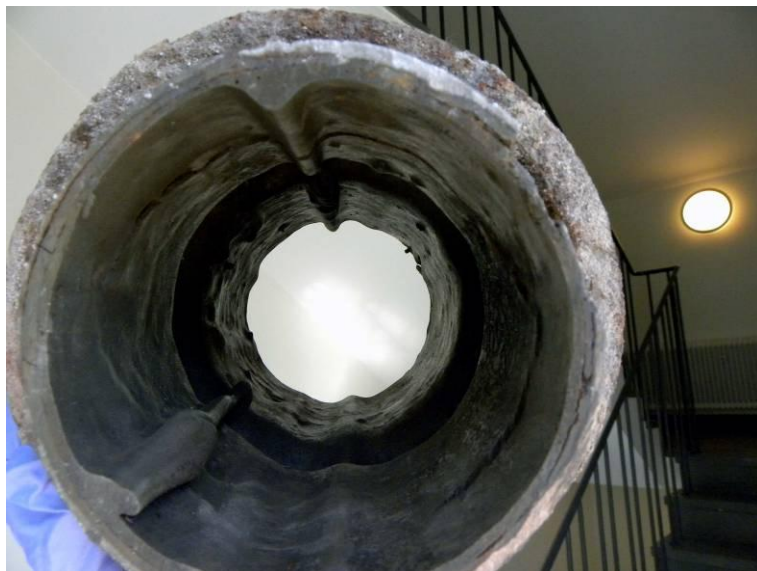
*Figur 1. Invändig vy. Stora tjockleksvariationer förekom vid valkar och där materialet hade droppat ner. Droppriktningen visade att röret var placerat vertikalt.*

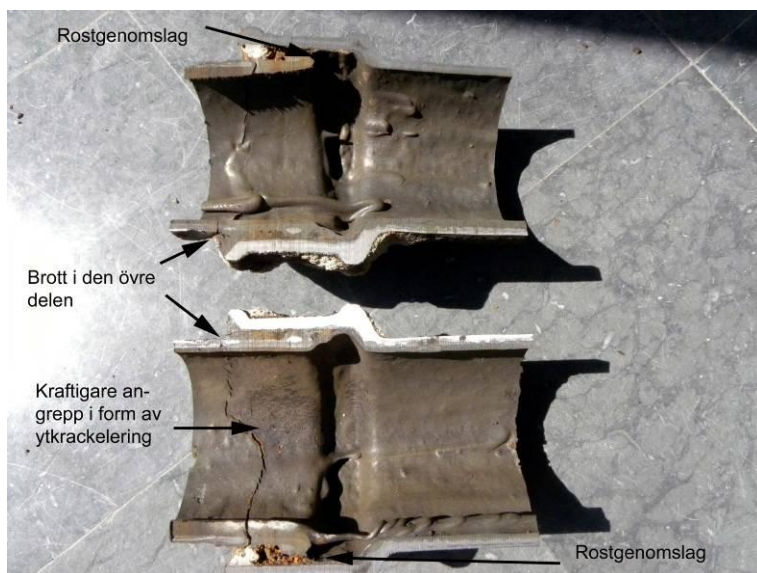
*Figur 2. Översiktsbild över det uppsågade provet. Sprickan i liningen och gjutjärnsröret är indikerade med pilar. Den nedre halvan visade kraftigare ytkrackelering än den övre halvan.*

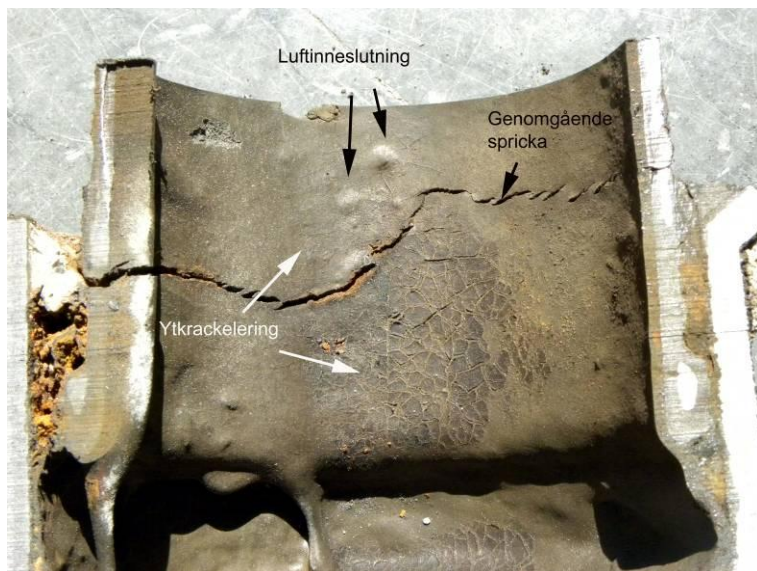
*Figur 3. Förstoring av den halvan av muffen/kopplingen som uppvisade kraftigare ytcrackelering. Den genomgående sprickan är markerad. Dessutom visade sig de två markerade blåsorna innehålla luftinneslutningar.*

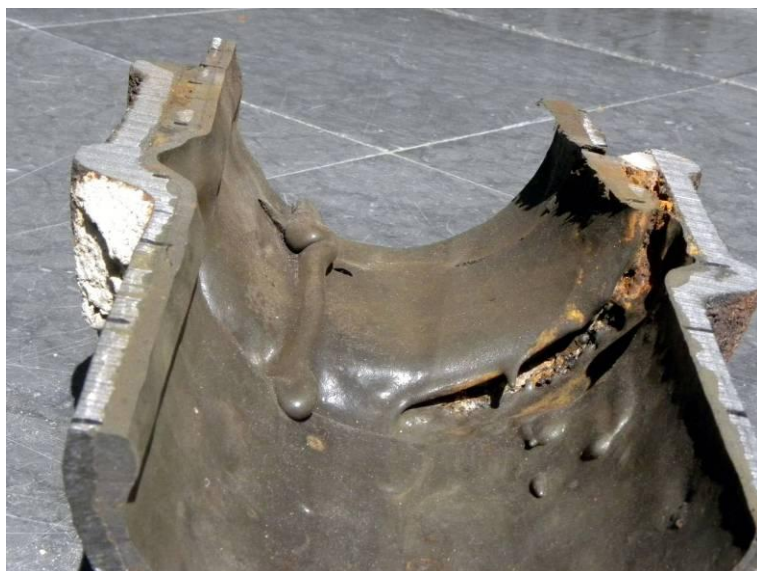
*Figur 7. Muffen fotograferad underifrån. Ur detta perspektiv syns spalten som inte täckts av liningen tydligt.*

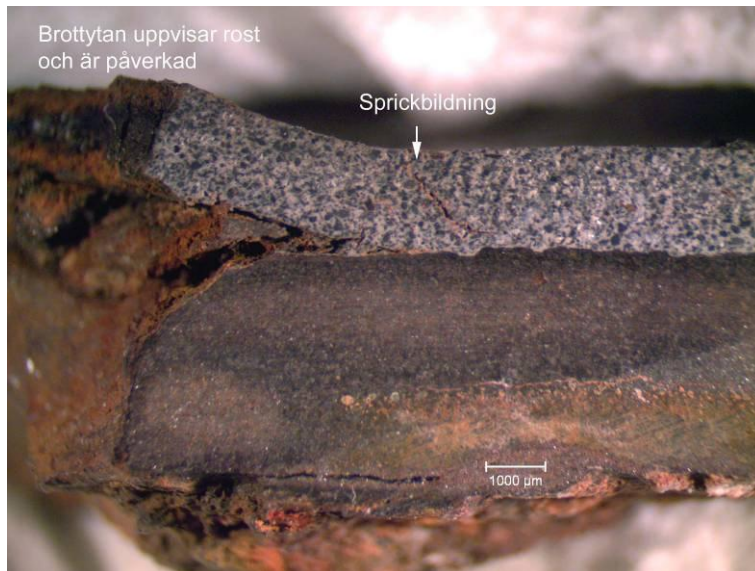
*Figur 9. Polerat tvärsnitt som visar liningen och gjutjärnsröret där den genomgående sprickan bildades. Brottytan hos liningen uppvisar förekomst av korrosionsprodukter, och materialet verkar vara påverkat vilket indikerar att detta brott inte skett i samband med provtagningen utan tidigare. En större spricka observerades även i anslutning till den genomgående sprickan. Liningens tjocklek är i detta område större än 1 mm.*

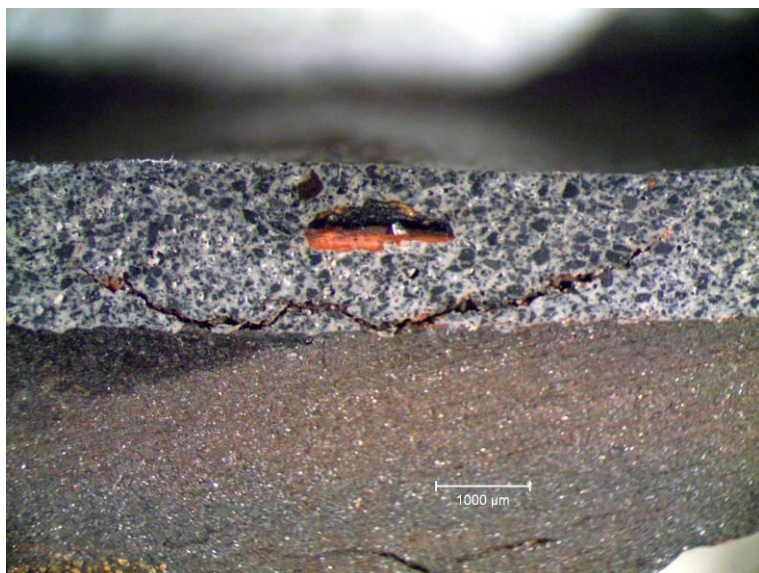
*Figur 11. Polerat tvärsnitt som visar en annan delaminering som löpte parallellt med gjutjärnrörets yta. Det förekom även inneslutningar av korrosionsprodukter i liningen.*

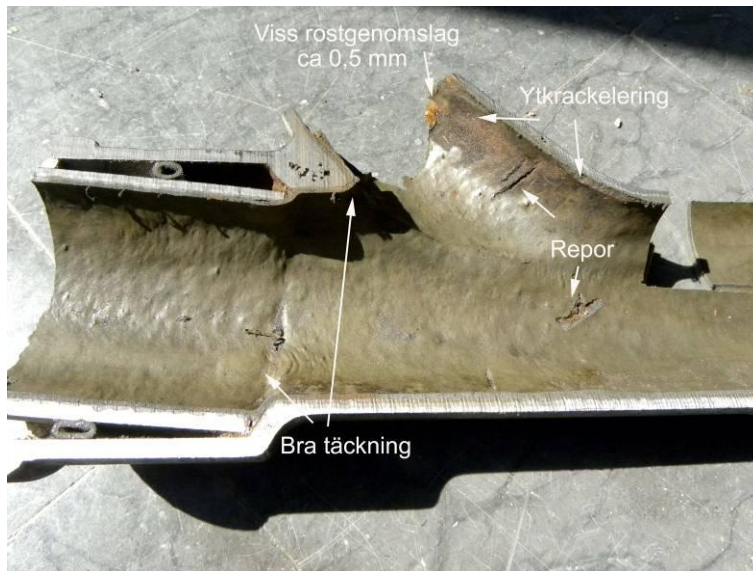
*Figur 15. Förstoring av den ena halvan av T-stycket som uppvisade något kraftigare ytcrackelering än den andra delen. Området där ytcrackelering var synlig är markerat samt några repor i innerytan. Liningen täckte den gamla ledningen bra i muffövergången och vid den skarpa kanten vid påsticket. Vid sågningskanten i påsticket var visst rostgenomslag synligt. Liningen satt löst här och var mycket tunn (0,5 mm). Det är möjligt att det fanns en skada här innan provet togs ut.*

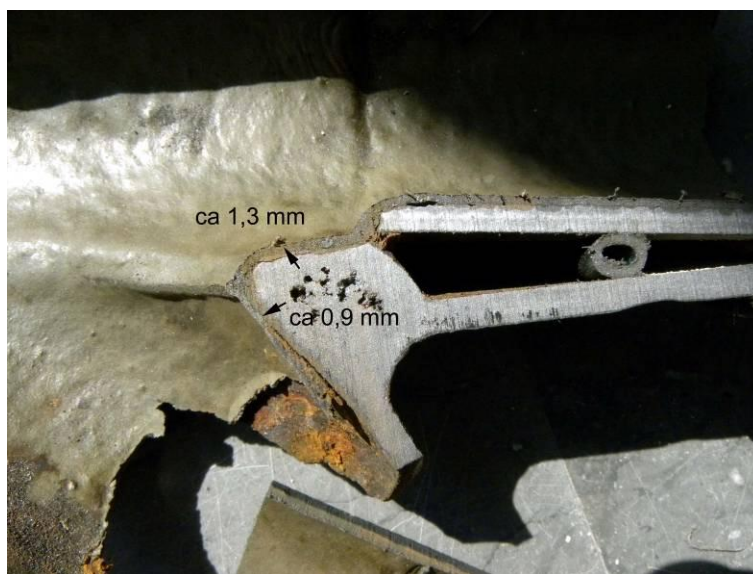
*Figur 16 Förstoring av den skarpa kanten vid påsticket. Liningen täckte den gamla ledningen bra, men uppvisade viss tjockleksvariation (cirka 0,9 till 1,5 mm).*

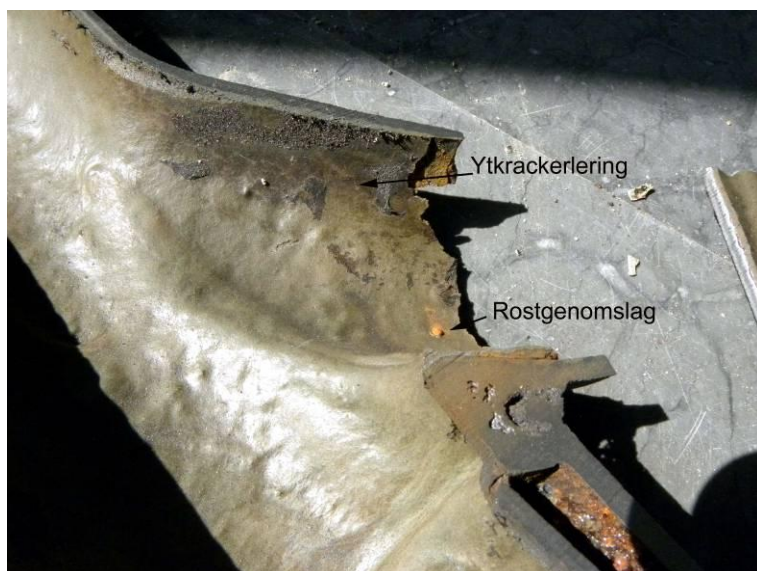
*Figur 18. Översiktsbild över den andra halvan av T-stycket. Ytkrackelering förekom i påsticket. Ett ställe med rostgenomslag har markerats.*

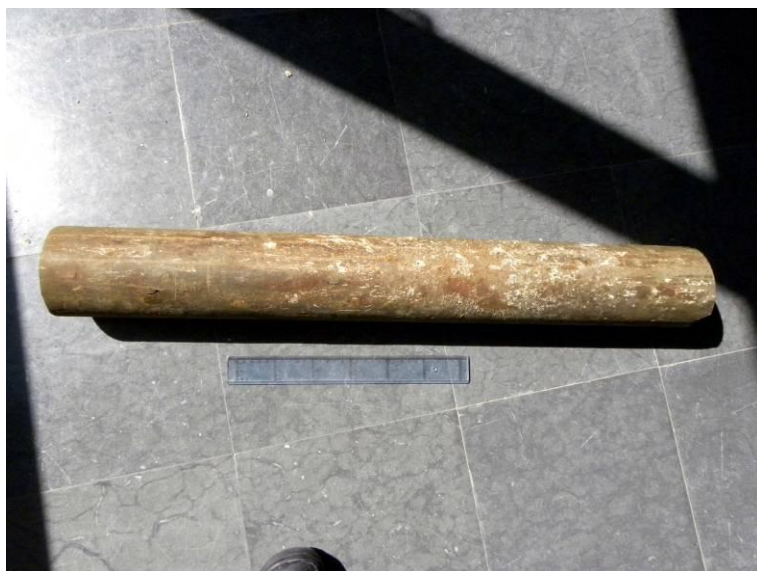
Figur 20. Översiktsbild av det erhållna provet. Provet bestod av ett DN100-rör. Det visade tre stycken yttre skador som antagligen medfört att genomgående sprickor hade bildats.

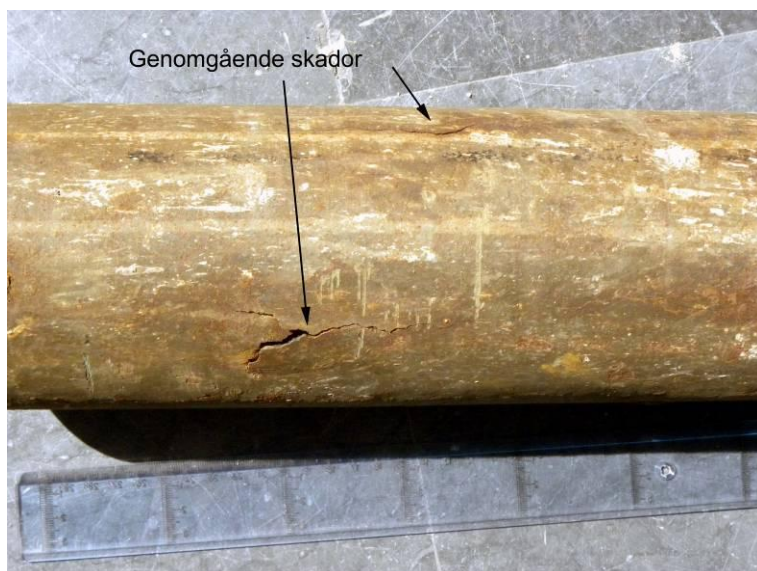
Figur 21. Förstoring som visar två av skadorna i rörprovet.

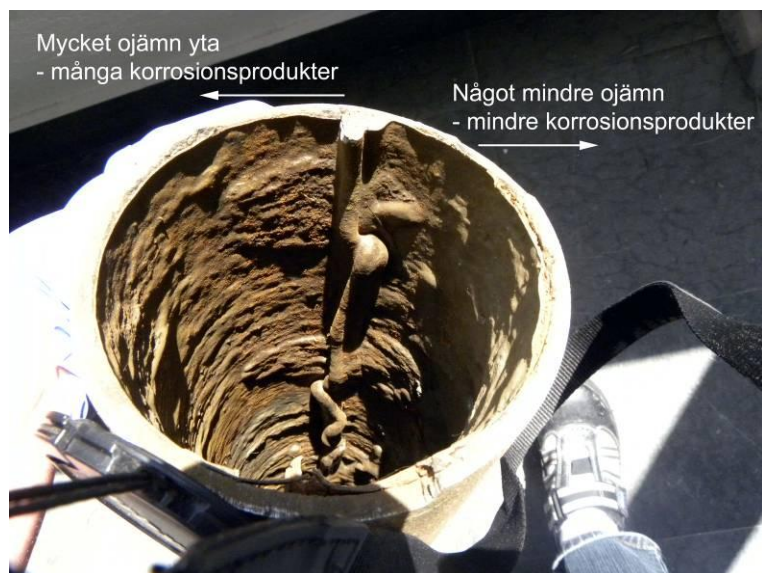
*Figur 22. Invändig vy. Stora tjockleksvariationer observerades och valkar förekom.*

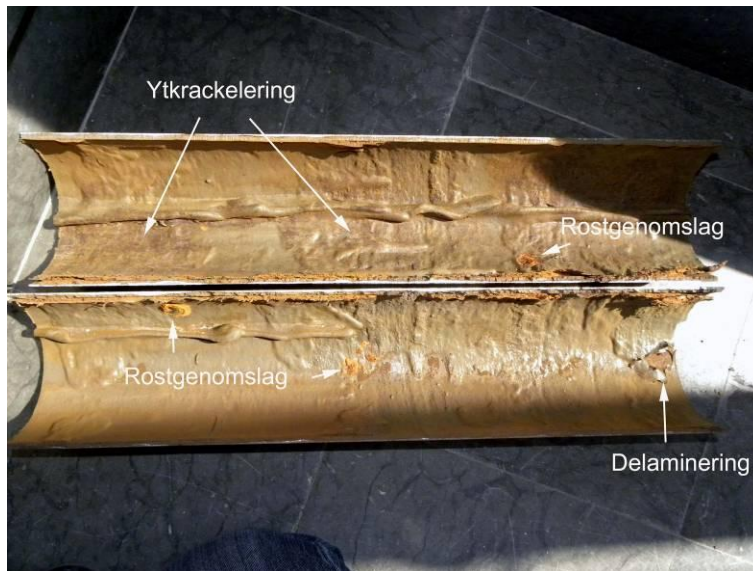
Figur 23. Översiktsbild av det uppsågade provet. Liningen uppvisade en brun missfärgning, men ytan var fortfarande glansig. Rostgenomslag observerades på tre ställen. Ytcrackelering förekom. Liningen satt löst på vissa ställen på grund av stora mängder korrosionsprodukter.

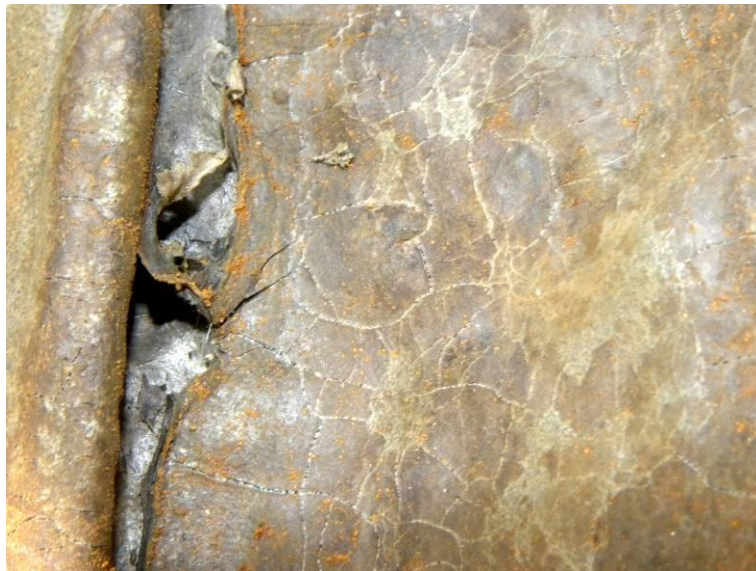
*Figur 26. Närbild på ytsprickningsskadorna. I ytsprickorna syntes färskt reliningmaterial med gummikulor.*

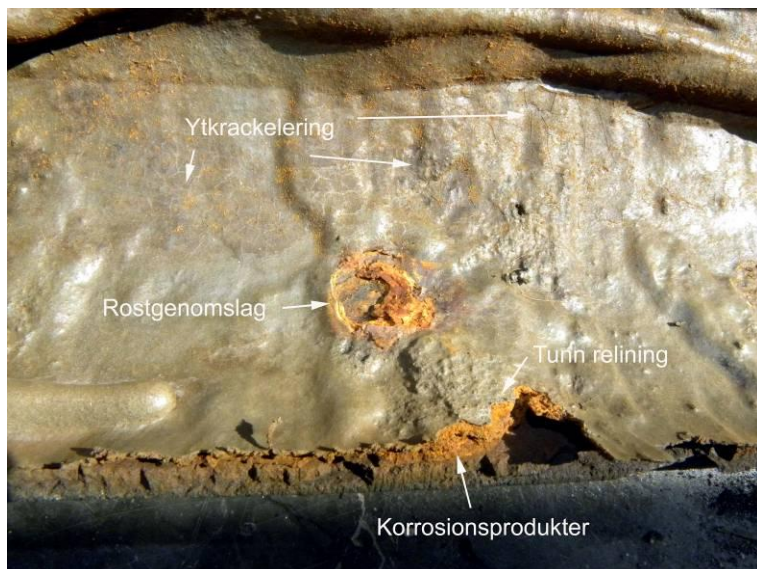
*Figur 27. Bild på det första området med rostgenomslag. Det kan observeras att det rör sig om ett område där antagligen korrosionsprodukter inte har avlägsnats innan röret relinades. Liningen var mycket tunn. Även ytcrackelering förekom i detta område.*

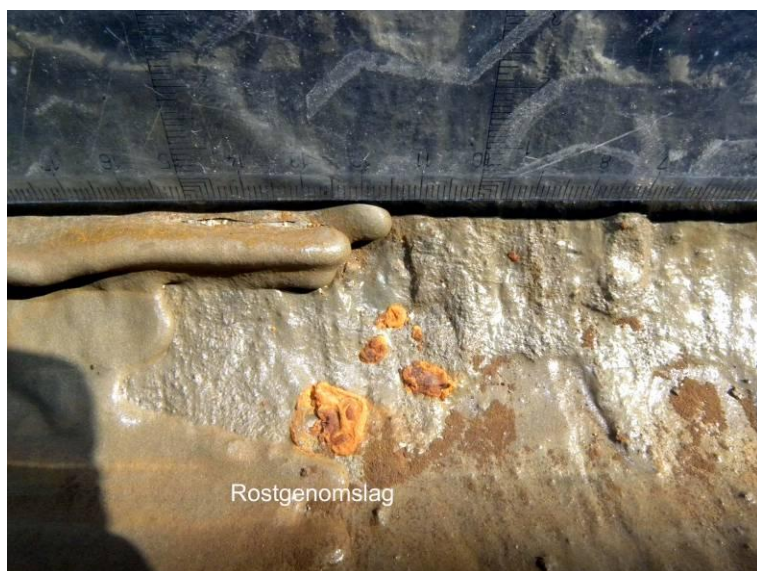
*Figur 28. Bild på det andra området med rostgenomslag. Även här handlade det om ett område där korrosionsprodukter antagligen inte har avlägsnats innan röret relinades. Liningen var mycket tunn.*

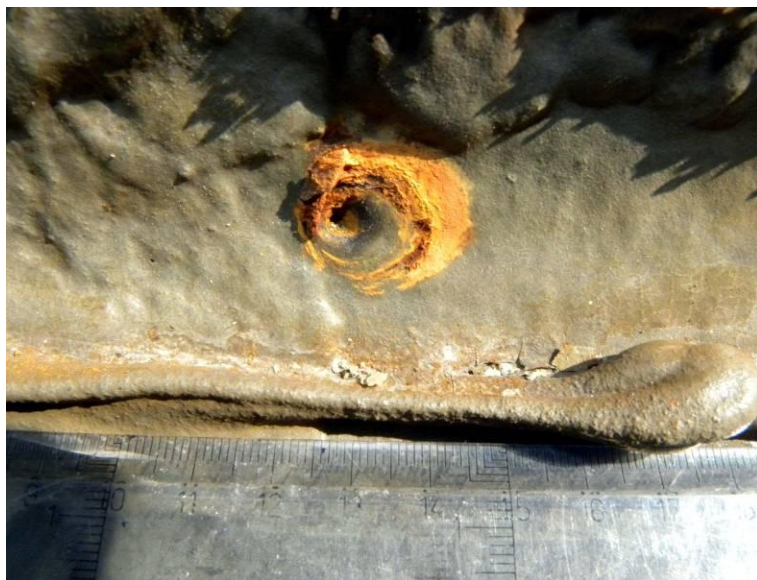
*Figur 29. Bild på det tredje området med rostgenomslag. Här verkade liningen vara tjockare, men hade antagligen inte täckt hela gjutjärnsröret. En por syns.*

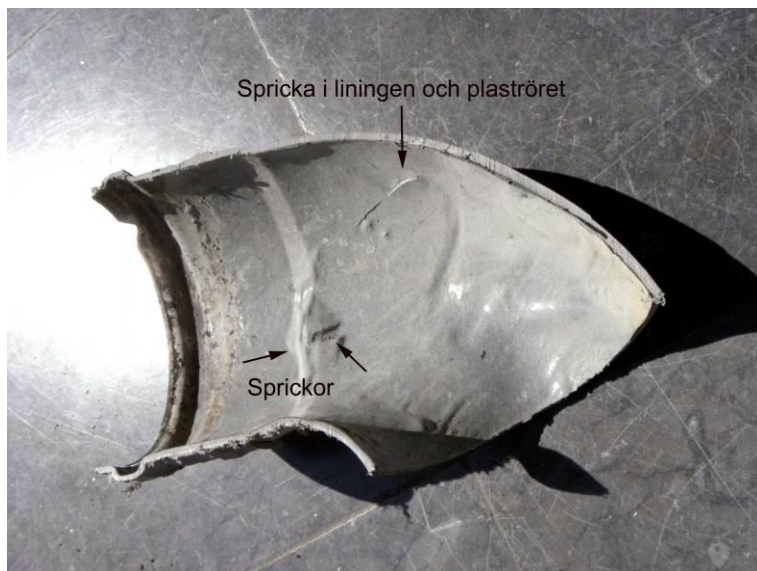
*Figur 34. Förstoring av den ena halvan av den uppsågade rörkröken. Den övre sprickan uppkom tydligen på grund av yttre åverkan. Här sprack plaströret sprött och tryckte in liningen. Den nedre sprickan verkade vara av annan karaktär (se figurerna 35 och 36).*

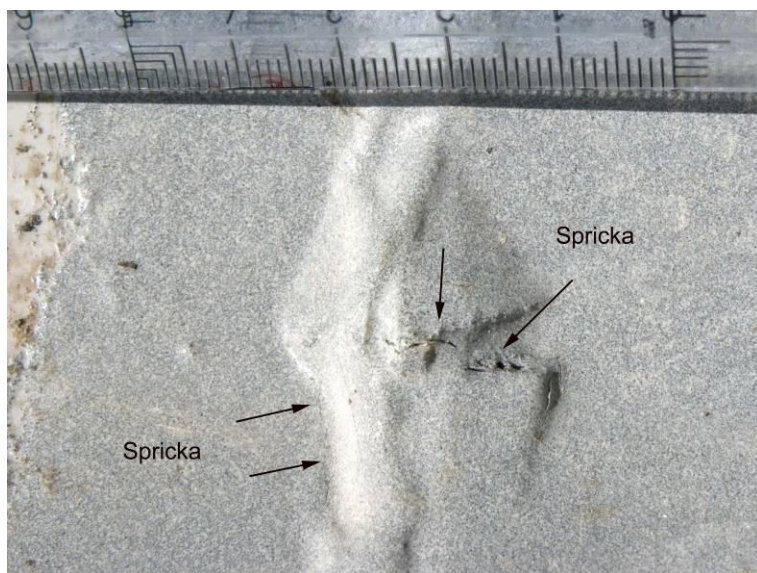
*Figur 35. Förstoring av skadan som visades i figur 34. Sprickor bildades i de markerade områdena. De var dock inte lika skarpa som de som tydligen hade skapats vid provtagningen.*

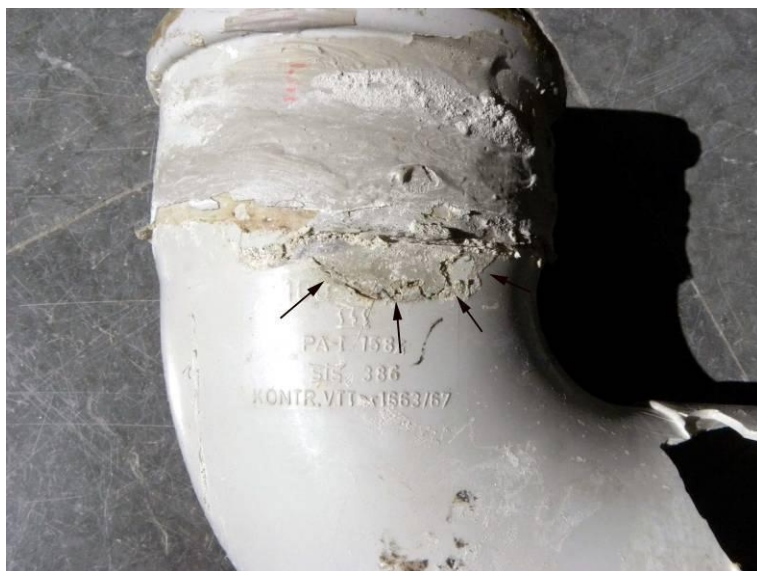
*Figur 36. Yttre vy av röret som visar området där sprickorna fanns i föregående bild. Denna skada kan ha funnits före provtagningen. Det är möjligt att läckan har uppkommit här.*

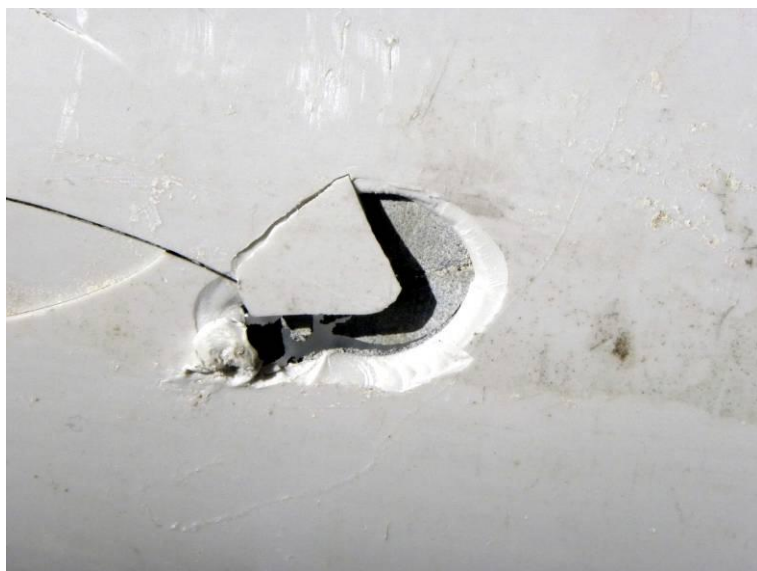
*Figur 37. Exempel på yttre skada där plasten har spruckit sprött och tryckt in liningen.*

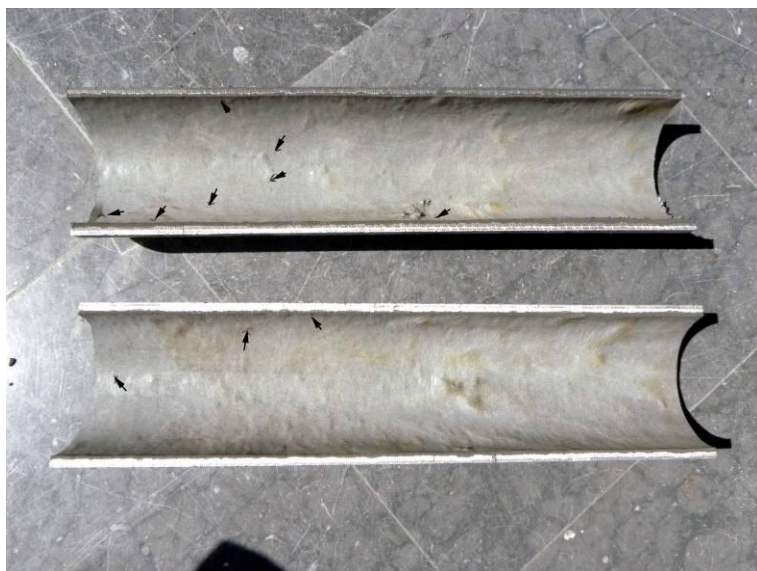
Figur 41. Översiktsbild av det uppsågade röret. De svarta pilarna markerar var porer (cirka 1–2 mm i diameter) i liningens yta upptäcktes.

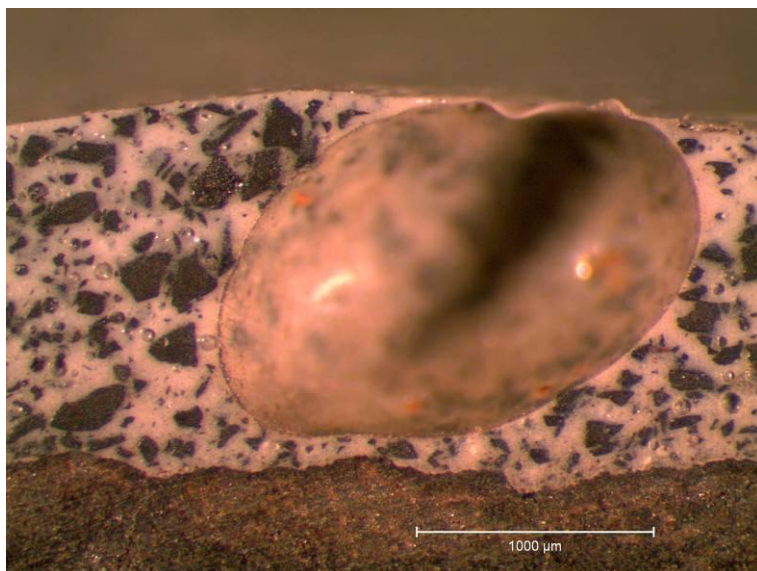
*Figur 44. Polerat tvärsnitt som visar en av de två större håligheterna i liningen. Porens djup motsvarade nästan hela liningens tjocklek, men ett tunt lager (cirka 50–100 µm) täckte gjutjärnsröret. Inget rostgenomslag förekom.*

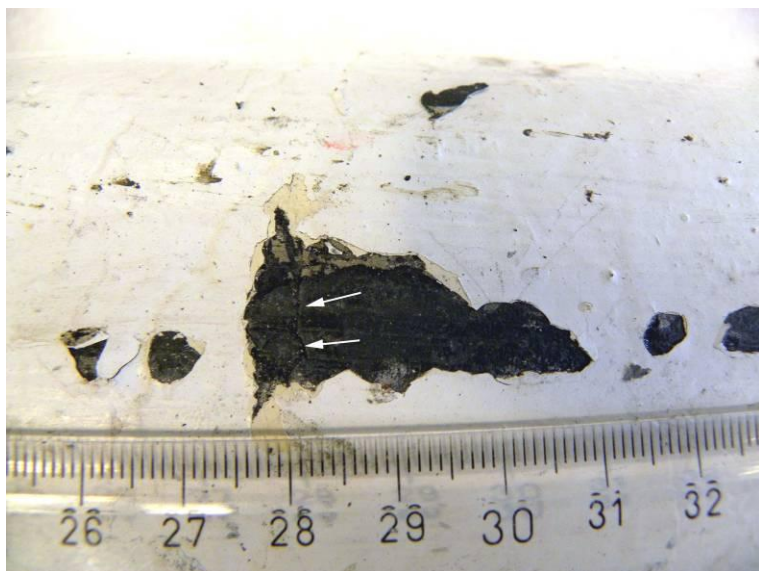
Figur 47. En sprickskada verkade finnas på rörets utsida under färgen.

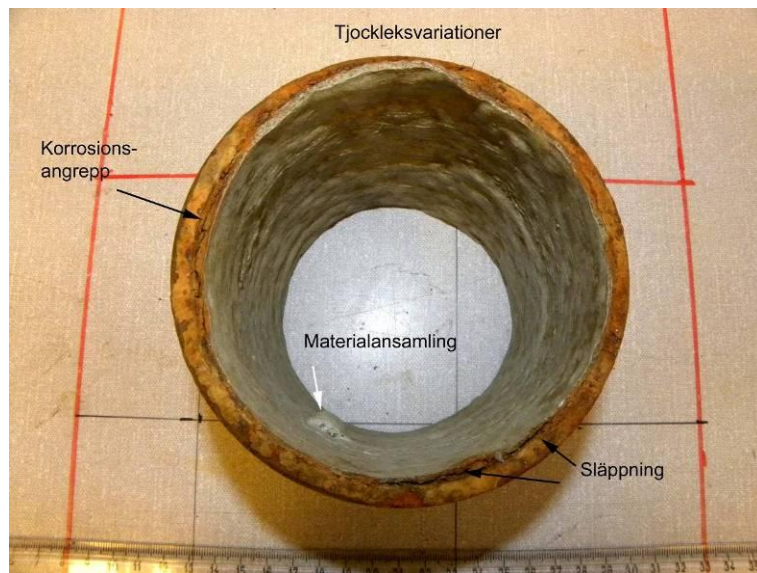
*Figur 56. Invändig vy. Liningens tjocklek verkade tunn och uppvisade viss variation både i omkretsriktning och längdriktning. En materialansamling fanns i mitten av provet. Gjutjärnsröret uppvisade kraftigt korrosionsangrepp, och på flera ställen hade liningen släppt.*

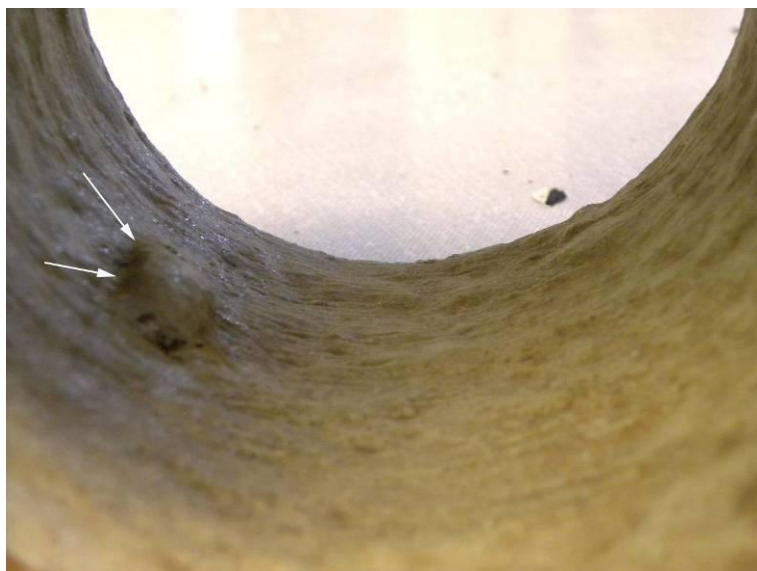
*Figur 57. Förstoring av innerytan. Ett mönster i form av små valkar i omkretsriktning var synligt vilket härstammade från den avslutande borstningen. Materialansamlingen har markerats med pilar.*

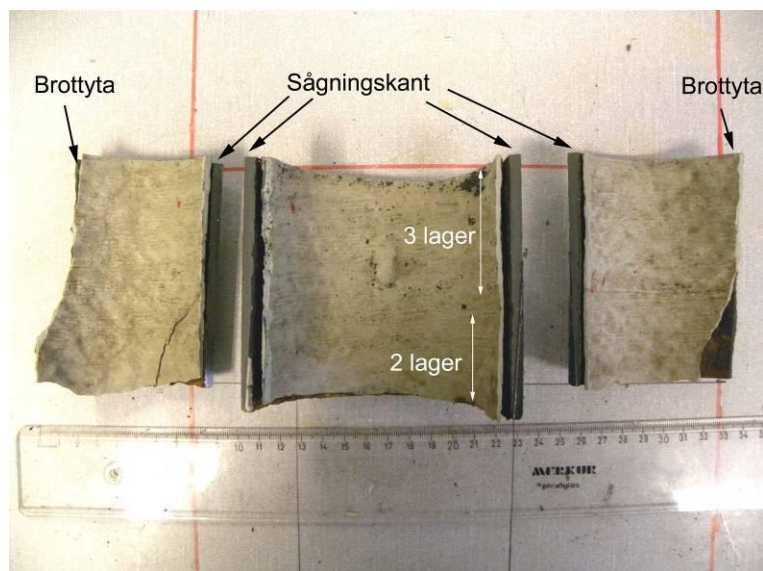
*Figur 58. Översiktsbild av det uppsågade röret. Vid sågning bröts den ena halvan av gjutjärnsröret i två delar eftersom en spricka fanns i gjutjärnsröret. Även reliningmaterialet bröts sprött i två delar vid sågning. Liningen visade tjockleksvariationer i axiell riktning. Det visade sig senare att två lager hade applicerats i den tunnare delen och tre i den tjockare delen.*

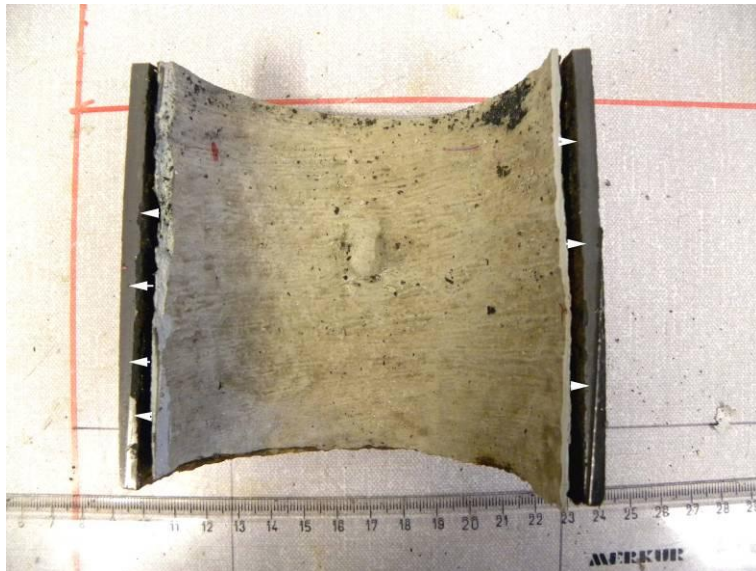
Figur 60. Kraftig släppning mellan infodring och gjutjärnsröret skedde efter sågning då liningens diameter minskade. Detta tydde på inre spänningar i materialet.

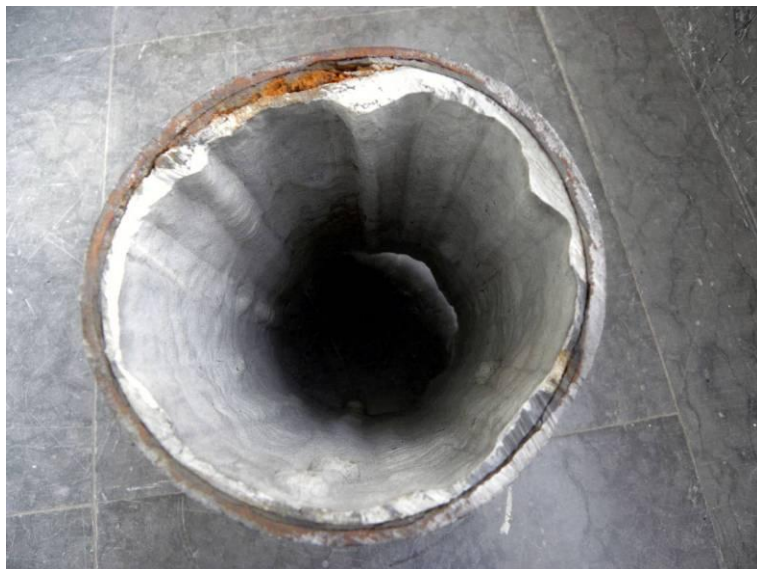
*Figur 67. Invändig vy. Liningens tjocklek visade stora variationer. Axiella valkar fanns. Gjutjärnsröret uppvisade grafitering och i en del förekom lösa korrosionsprodukter. På några ställen hade liningen släppts från underlaget.*

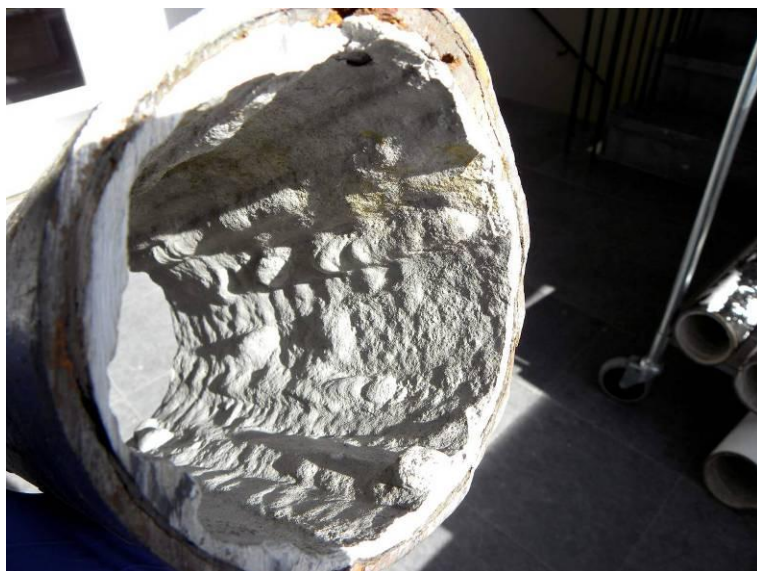
*Figur 68. Annan invändig vy som tydliggör de stora tjockleksvariationerna i liningen. Man har lagt liningen med för stor tjocklek så att den kunnat börja rinna innan den härdade.*

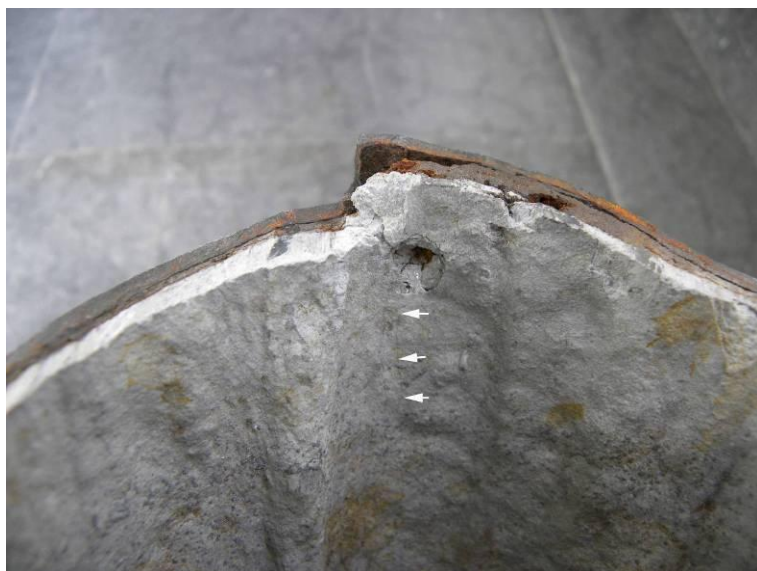
*Figur 69. Skada i form av spricka och håligheter som bildats i samband med provtagningen.*

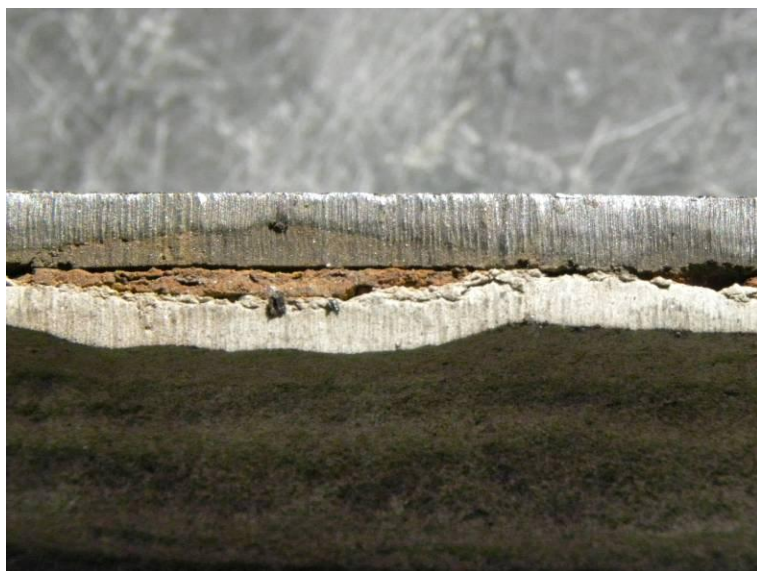
*Figur 71. Tvärsnitt genom lining och gjutjärnsröret. Gjutjärnsröret visade grafitering till olika grader längs sågningskanten samt förekomsten av lösa korrosionsprodukter. Liningen satt här löst mot det korroderade skiktet.*

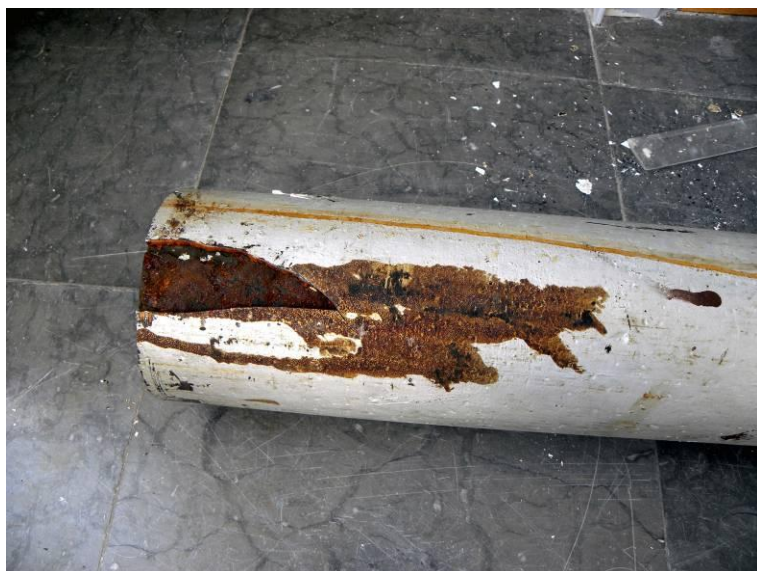
Figur 80. Röret var skadat vid ena ändan. Även liningen visade sprickbildning i detta område, tydligen härstammande från provtagningen.

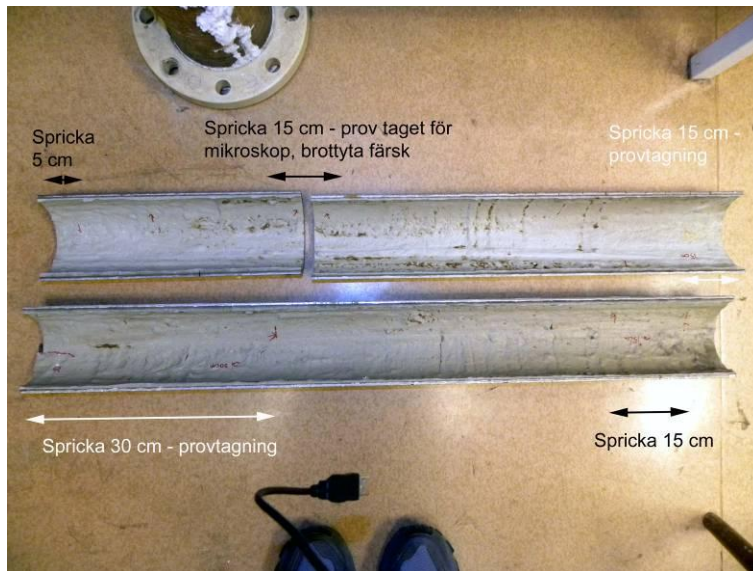
*Figur 92. Översiktsbild av skadorna i provet efter provtagning. Där en rörbit saknas har prov tagits för mikroskopisk analys för att bestämma sprickans ålder och djup.*

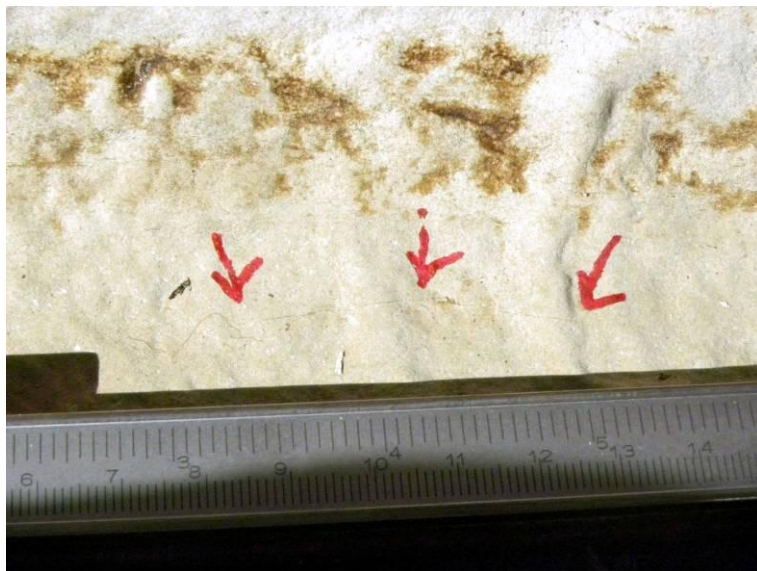
Figur 93. Sprickan i liningen som uppkommit i mitten av röret, det vill säga utan anslutning till sågningskanten. Här togs ett prov för mikroskopisk analys (se vidare figur 97 och 98).

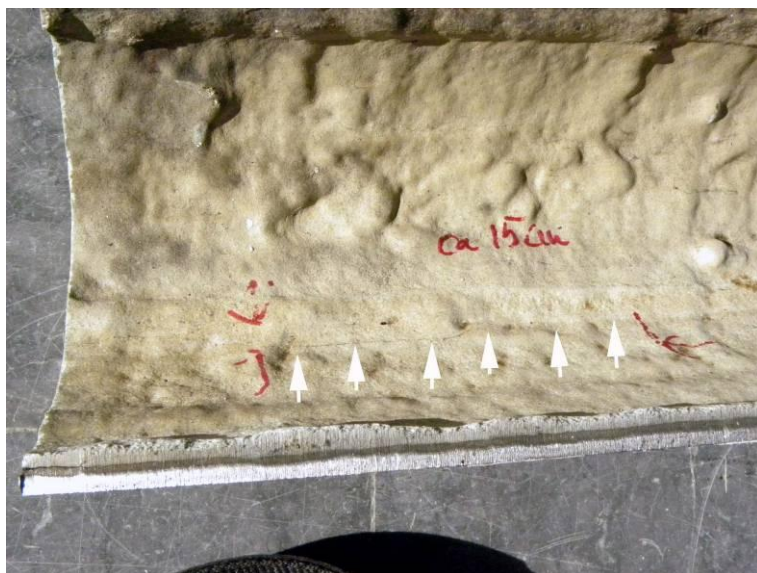
Figur 94. En annan spricka utan direkt anslutning till, men nära sågningskanten. Även den uppkom troligen vid provtagningen.

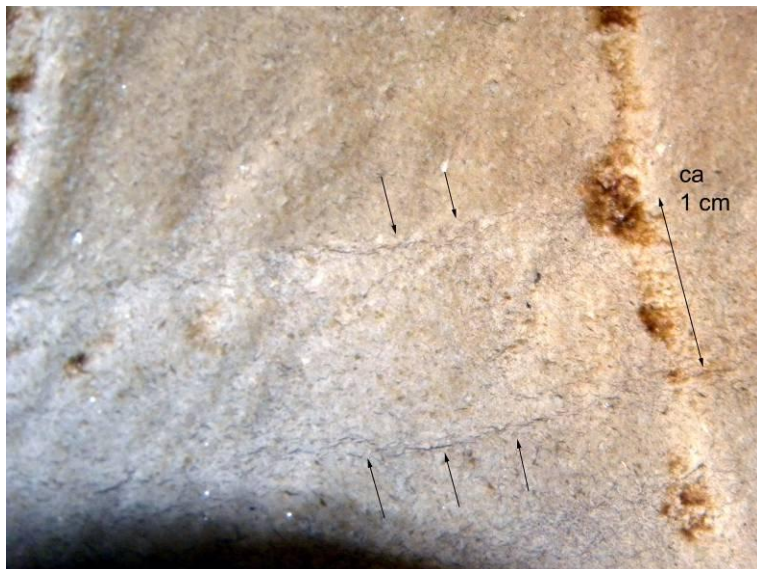
*Figur 95. Exempel på små fina sprickor i axiell riktning. Dessa var av annan karaktär än ytkrackelering eftersom de alltid var orienterade i längdriktningen. Några av dessa sprickor undersöktes vidare under ljusmikroskop. (Se vidare figur 99.)*

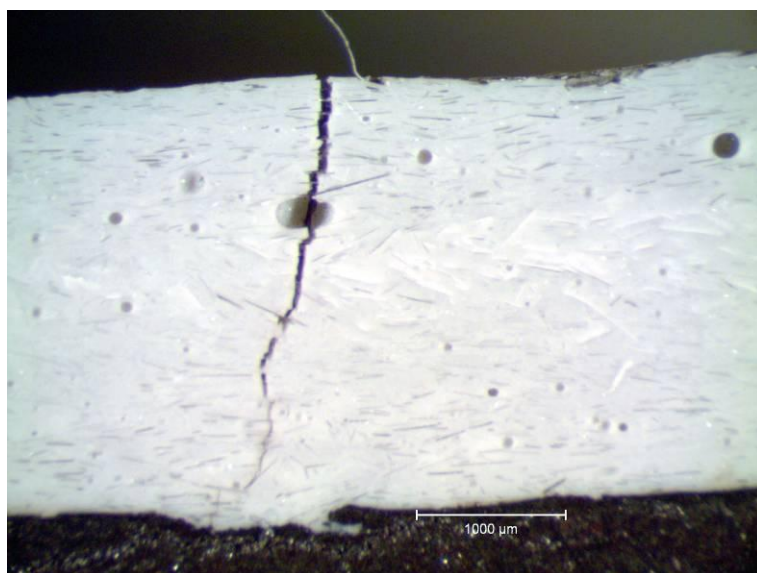
*Figur 97. Polerat tvärsnitt som visar sprickan som bildats i mitten av röret. Brottytorna var rena och sprickan verkade vara färsk. Därmed kan sprickan ha uppkommit vid provtagningen.*
