# Reliningrapport 2011

Tord af Klintberg, Stefanie Römhild, Christofer Lewald, Folke Björk, Gunnar Bergman

# Slutsatser och råd från Reliningrapport 2011

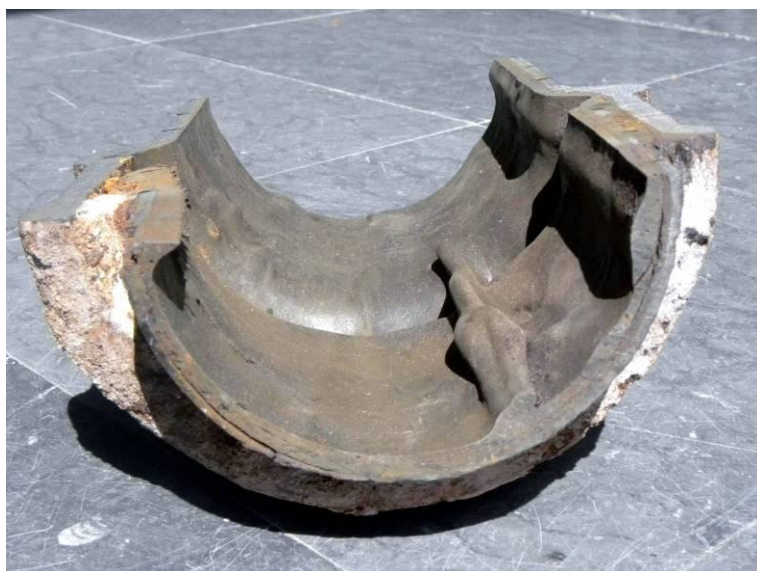
*Figur 8. Muffen fotograferad ovanifrån. Ur detta perspektiv syns spalten inte.*

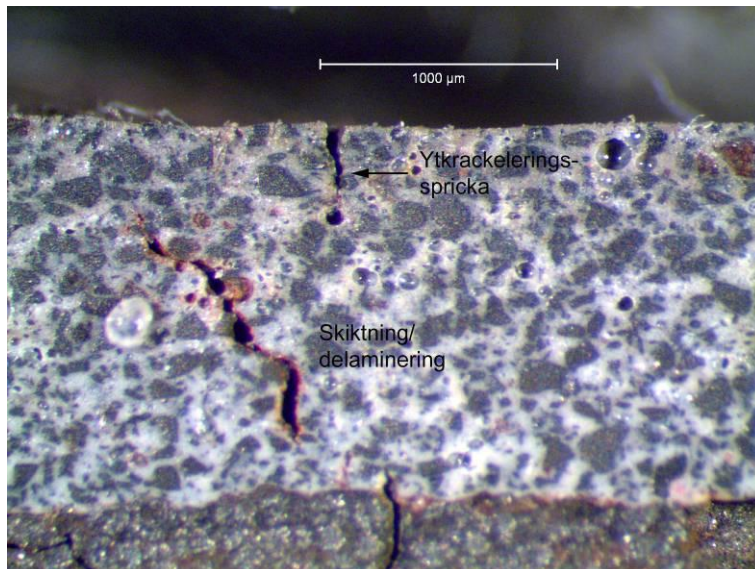
*Figur 10. Polerat tvärsnitt taget där liningen uppvisade ytkrackelering. Sprickornas djup var cirka 300–400 µm. Dessutom kunde en skiktning observeras. Gummipartiklarna fördelade i epoximatrisen syntes tydligt. Vissa luftinneslutningar förekom.*

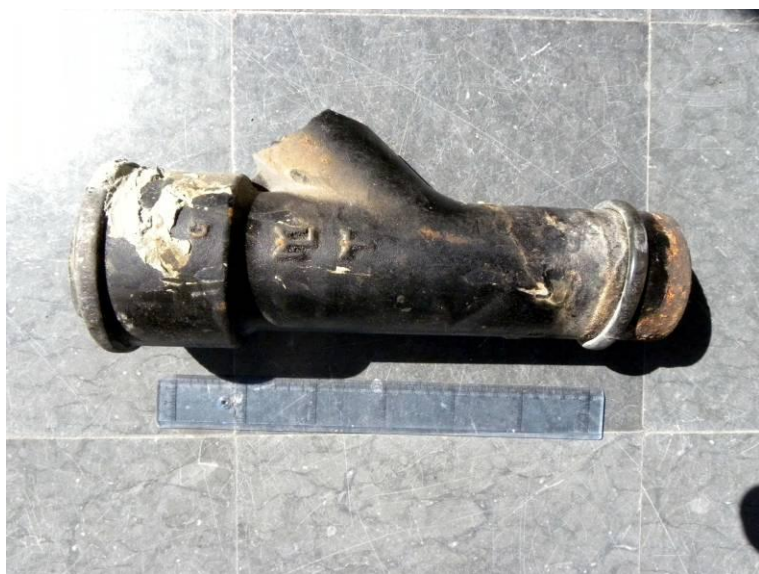
*Figur 12. Översiktsbild över det erhållna provet. Provet bestod av ett T-stycke DN 70 med muff/koppling.*

| Typer av defekter och skador | Liningen visade ytkrackerlingssprickor i den nedre delen av påsticket. Här visade liningen även en kraftigare brunfärgning, och en viss beläggning förekom. Sprickorna växte dock tydligen in till liningmaterialet. Gummipartiklarna var synliga vilket tydde på en ganska färsk brottyta. Utöver den kraftiga ytkrackeleringen kunde ett mer finmaskigt mönster observeras i anslutningen. Rostgenomslag förekom på två ställen. |

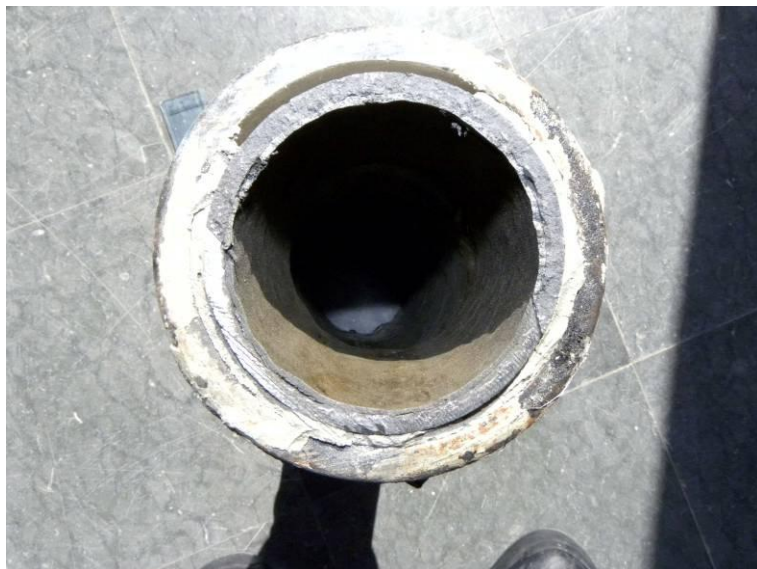
*Figur 13. Invändig vy. Inga stora tjockleksvariationer observerades, inga valkar förekom.*

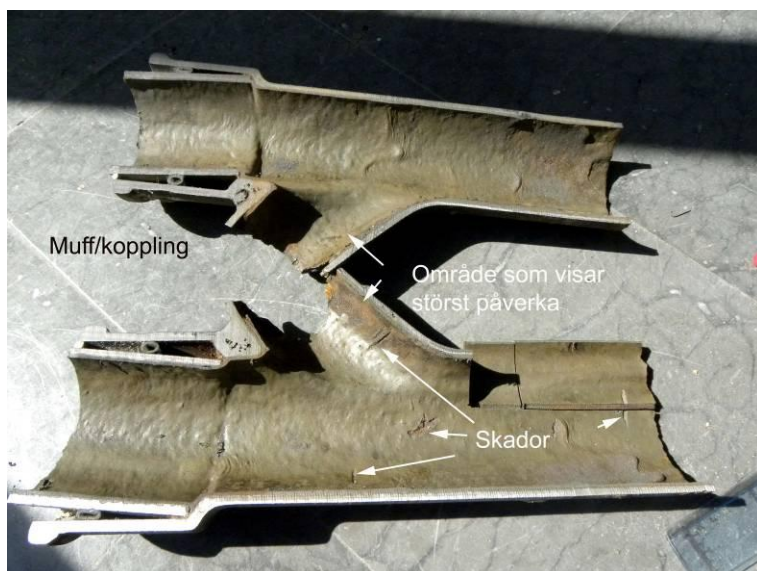
*Figur 14. Översiktsbild av det uppsågade provet. Provet bestod av en rörbit som sammanfogats med ett T-stycke i en muff/koppling. Liningen uppvisade en kraftig brun missfärgning, men ytan var fortfarande glansig. Provet var mest påverkat i den nedre delen av påsticket där ytkrackelering förekom. Dessutom observerades flera stora repor eller skador i innerytan.*

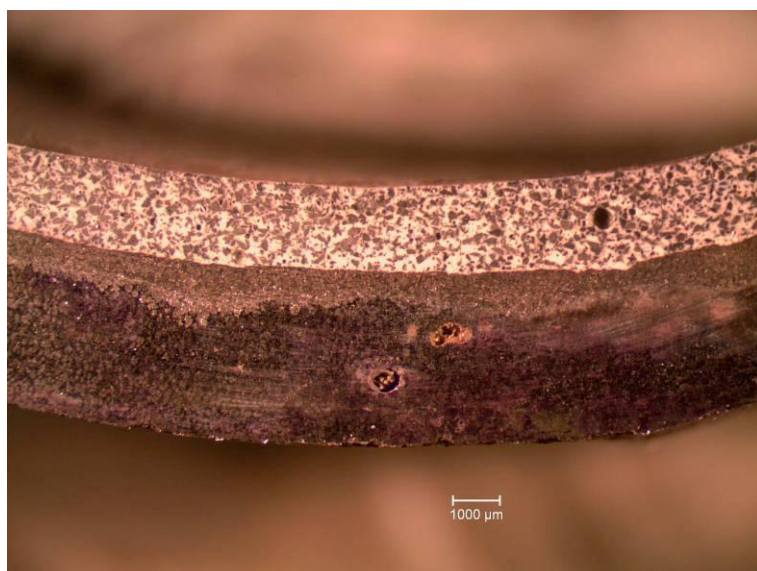
*Figur 19. Polerat tvärsnitt som visar liningen och gjutjärnsröret. Provet har tagits från ett ställe utan ytkrackelering. Gjutjärnsröret uppvisade här grafitering, men inga lösa korrosionsprodukter förekom. Vidhäftningen föreföll vara bra. Gummipartiklarna syntes i epoximatrisen. Liningen innehöll en mindre mängd luftinneslutningar.*

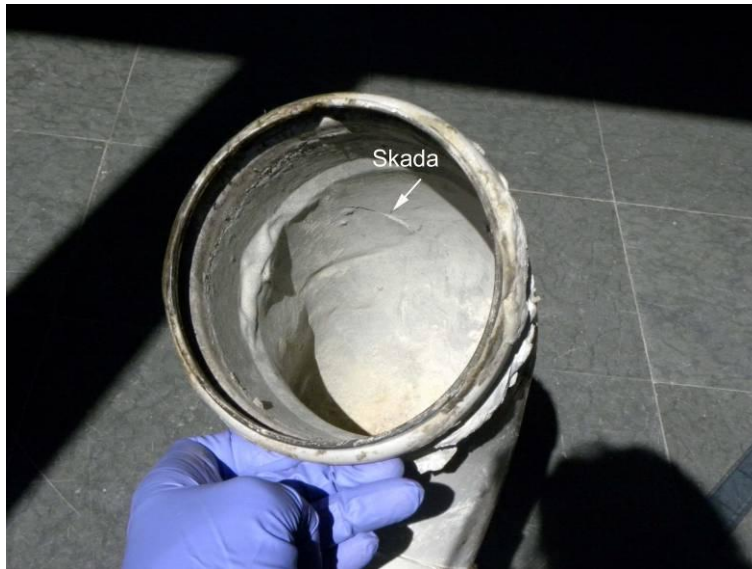
*Figur 31. Invändig vy sedd från kröken. Tjockleksvariationerna var små. En skada syntes som dock hade uppkommit på grund av yttre åverkan.*

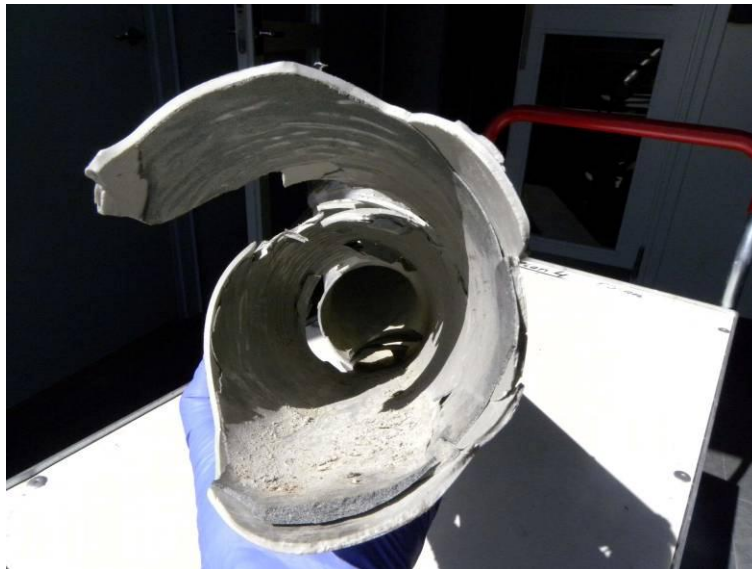
*Figur 32. Invändig vy sedd från den raka rördelen. Tjockleksvariationerna var små. Röret var mycket kraftigt skadat.*

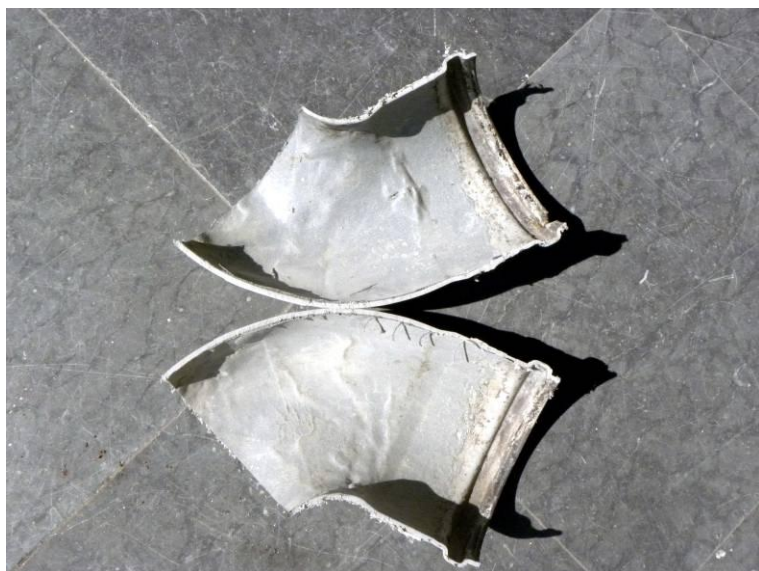
*Figur 33. Översiktsbild av den uppsågade rörkröken. Liningen uppvisade ingen missfärgning och ytan var glansig.*

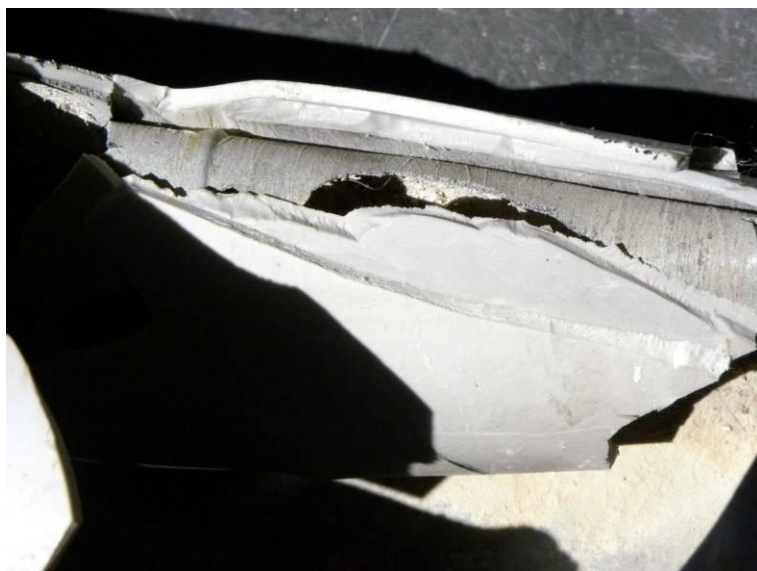
*Figur 38. Exempel på en annan yttre, mer omfattande skada där även liningen har skadats. Liningen har löst sig från underlaget.*

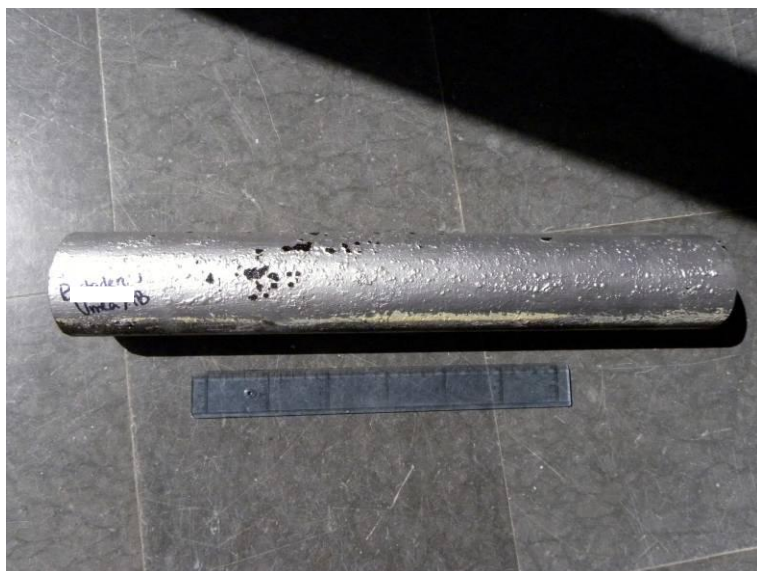
Figur 39. Översiktsbild av det erhållna provet. Röret var målat på utsidan. Inga skador i form av sprickor eller liknande observerades.

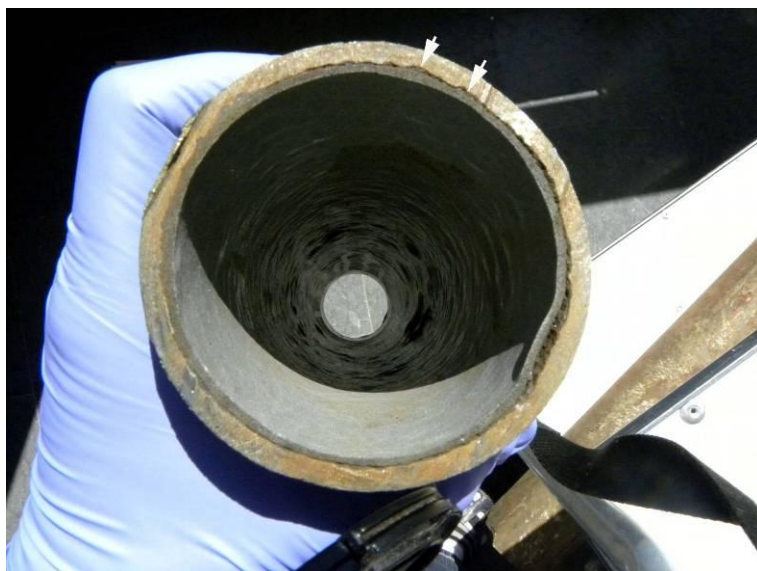
Figur 40. Invändig vy. Ytan och tjockleken föreföll vara någorlunda jämna. Liningen verkade ha bra vidhäftning till underlaget och hade släppts från underlaget på bara några ställen. (Vid den stora släppningen på höger sida drogs liningen loss manuellt.) Grafitering hos gjutjärnsröret förekom endast i mindre uträkning. Inga större mängder lösa korrosionsprodukter fanns.

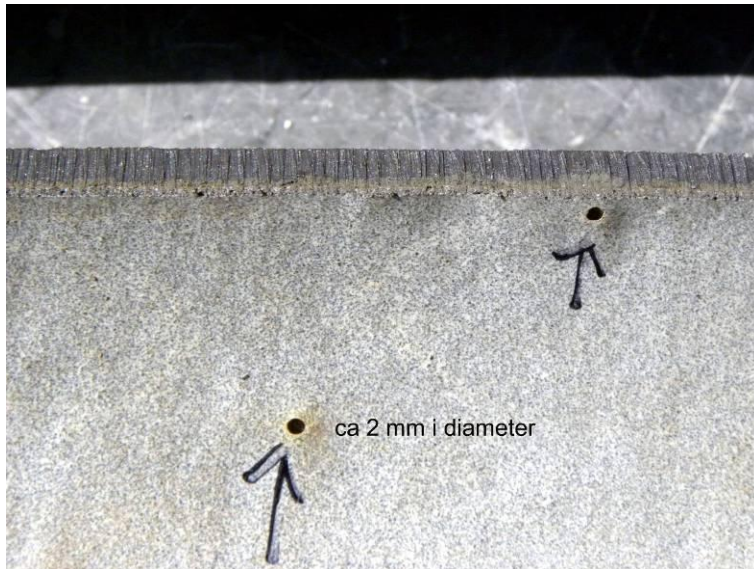
*Figur 42. Förstoring av de två porerna med en diameter av cirka 2 mm. Prov togs sedan ut för att bestämma porernas djup i mikroskop.*

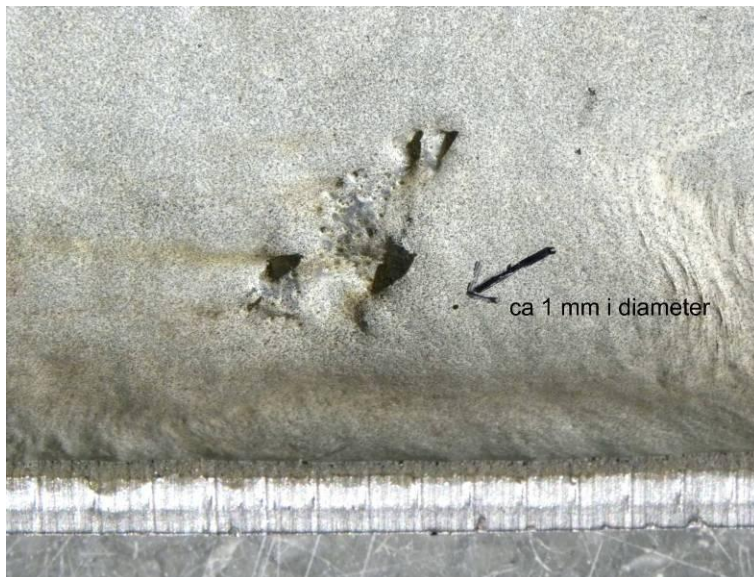
*Figur 43. Exempel på en av de mindre håligheterna (diameter cirka 1 mm). Bilden visar även det enda området med oregelbunden yta och materialansamling som fanns i provet.*

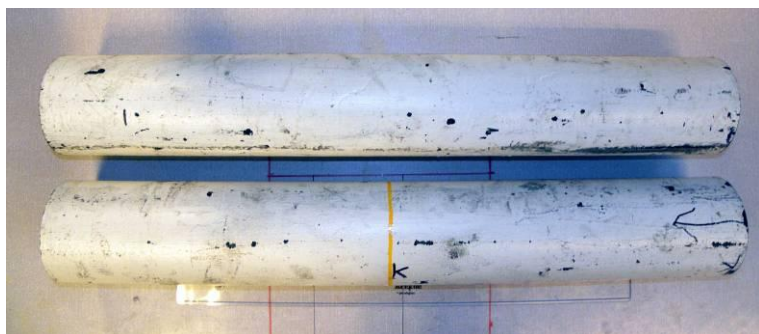
Figur 46. Översiktsbild av det erhållna provet. Provet bestod av två stycken DN100-rör med en längd av cirka 60 cm var.

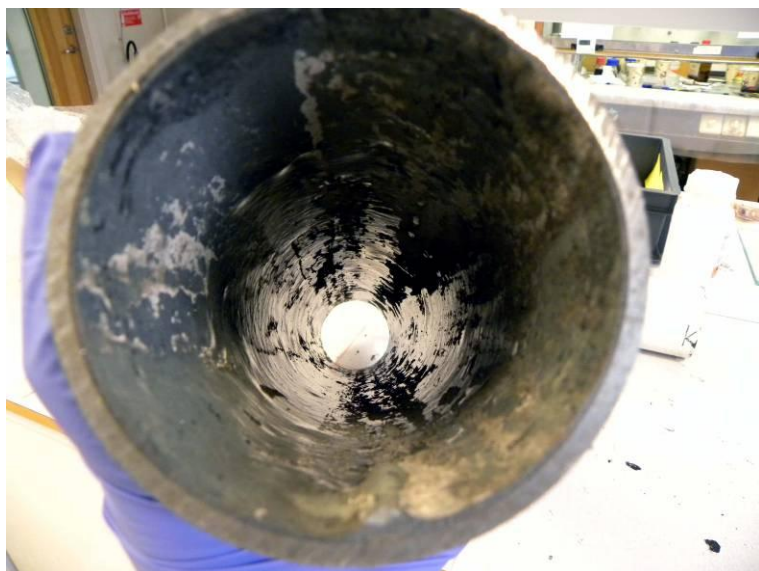
*Figur 48. Invändig vy.  
Liningens yta var glansig.  
Beläggningar förekom.  
Liningens tjocklek var  
någorlunda jämnt fördelad.*

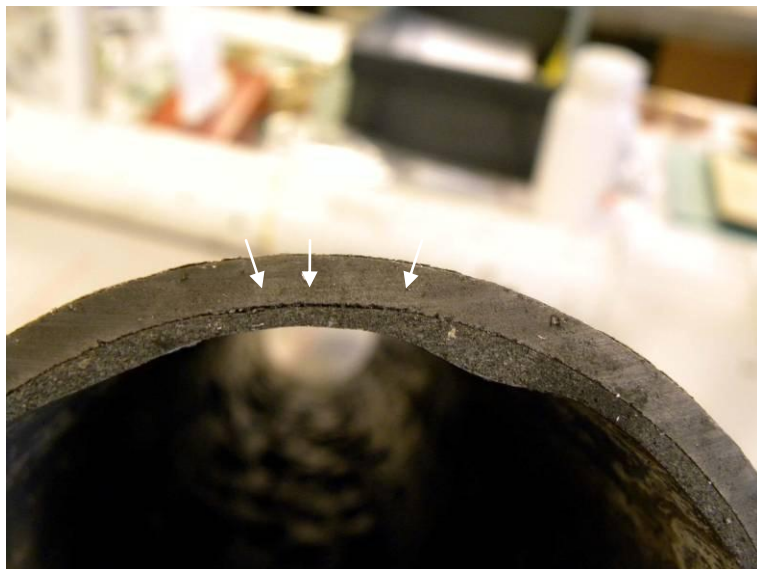
*Figur 49. Tvärsnitt som illustrerar förekommande tjockleksvariationer samt viss släppning mellan liner och gjutjärnsröret vid sågningskanten (vita pilar).*

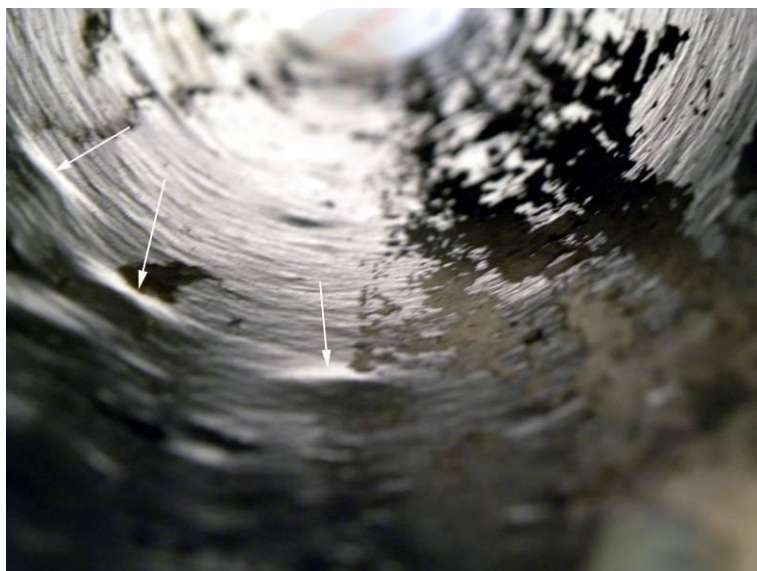
*Figur 50. Pilarna markerar små upphöjningar i liningen. Närmare undersökning visade dock att dessa inte var osmosblåsor eller luftinneslutningar utan endast materialansamlingar (små solida bulor).*

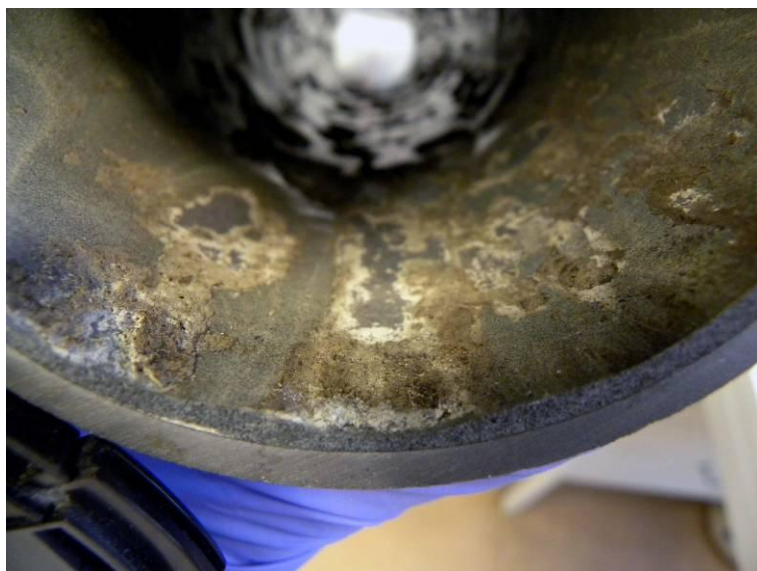
*Figur 51. Viss beläggning förekom i röret. Liningen under beläggningen verkade vara i samma kondition som den friliggande liningen.*

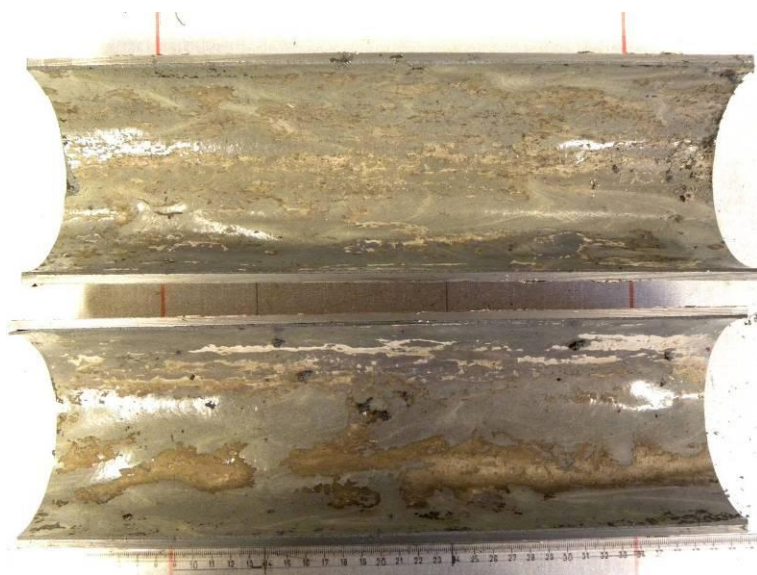
*Figur 52. Översiktsbild av det uppsågade provet. Överlag verkade liningen vara i god kondition. Även vidhäftningen verkade vara bra.*

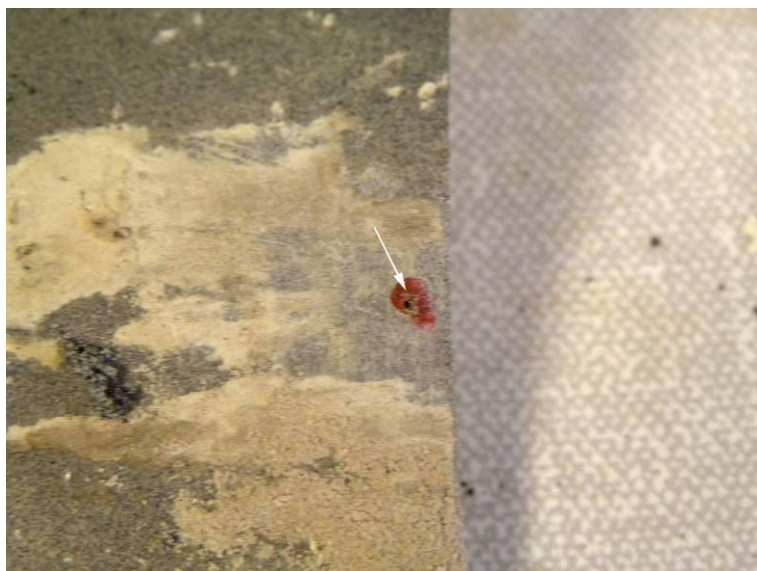
*Figur 53. Exempel på en av de få porer som förekom i liningens inneryta. Diametern på håligheten var cirka 1 mm.*

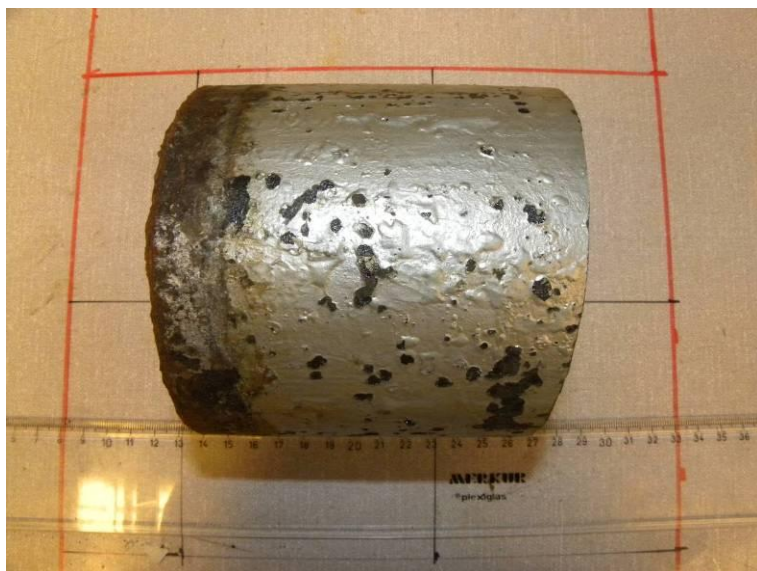
Figur 55. Översiktsbild av det erhållna provet. Provet bestod av ett DN100-rör med en längd av cirka 18 cm. Den vänstra delen satt i en muff/koppling.

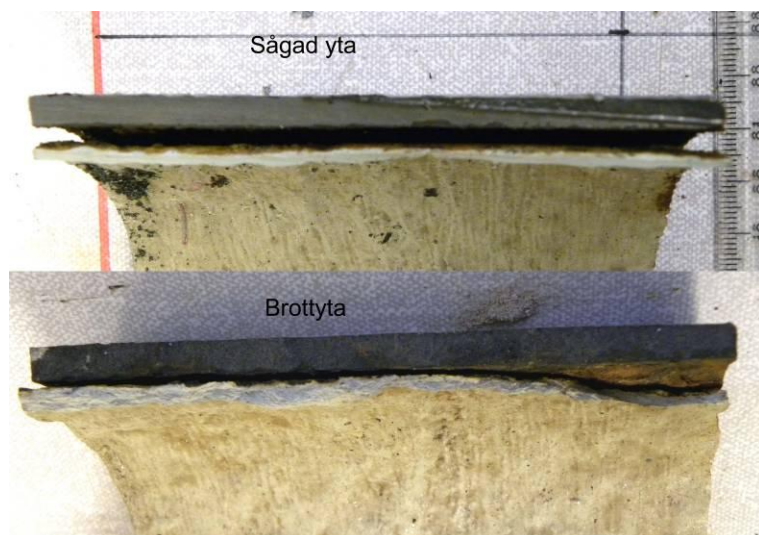
| Kondition hos det relinade röret | Grafitering hos gjutjärnsröret; en viss mängd av lösa korrosionsprodukter satt kvar på ytan. Sprickbildning i gjutjärnsröret i axiell riktning. Brottytan tydde på att sprickan har funnits under längre tid, antagligen redan när relining utfördes. |

*Figur 59. Jämförelse av metallytan efter sågning och efter brott. Brottytan visar grafitering vilket tyder på att skadan har funnits en längre tid, antagligen redan när relining utfördes.*

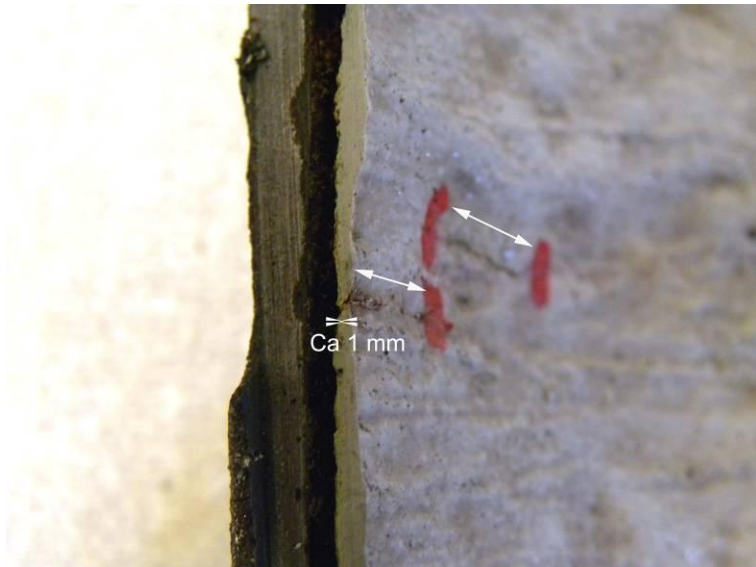
| Typer av defekter och skador | Tre sprickor orienterade i omkretsriktning och lokaliserade mellan valkar observerades. Den ena sprickan hade en längd på cirka 5 cm, de två andra på cirka 1-1,5 cm. Mikroskopiska undersökningar visade att den 1,5 cm långa sprickan var genomgående. Den uppkom i området där man övergått från två till tre lager reliningmaterial. Även den andra korta sprickan var genomgående. Den hade bildats där liningen hade en tjocklek av endast 1 mm. Båda korta sprickorna visade missfärgning av brottytan och var därmed antagligen äldre. Ytterligare en spricka misstänktes förekomma vid materialansamlingen. Liningen visade inga tecken på ytkrackelering. |

Figur 61. Två sprickor i omkretsriktning (1–1,5 cm långa). Sprickan i sågningskanten var genomgående. Liningens tjocklek var i detta område 1 mm. Den andra sprickan undersöktes sedan med mikroskop för att bestämma sprickdjupet (se figur 65).

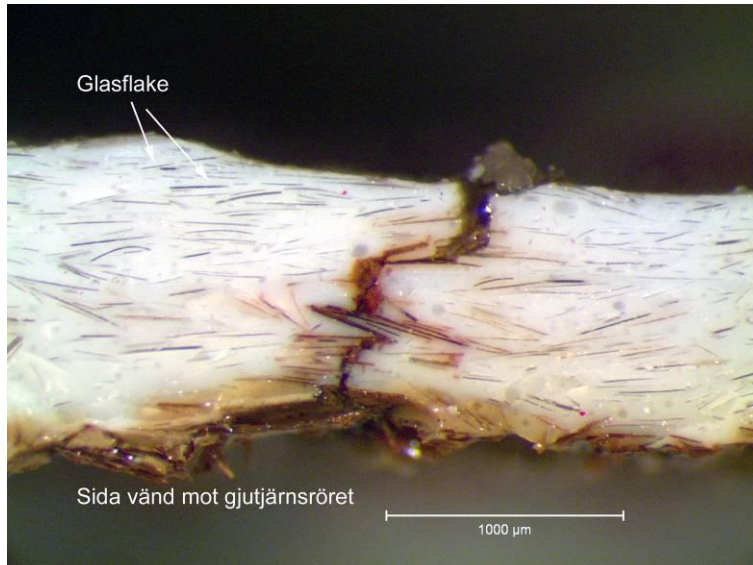
Figur 63. Polerat tvärsnitt som visar den andra sprickan i figur 61. Sprickan var genomgående och missfärgningen tydde på att den funnits en längre tid, det vill säga att den inte har uppkommit i samband med provtagningen. Glasflaken har markerats och fördelning och orientering i matrisen syns tydligt.

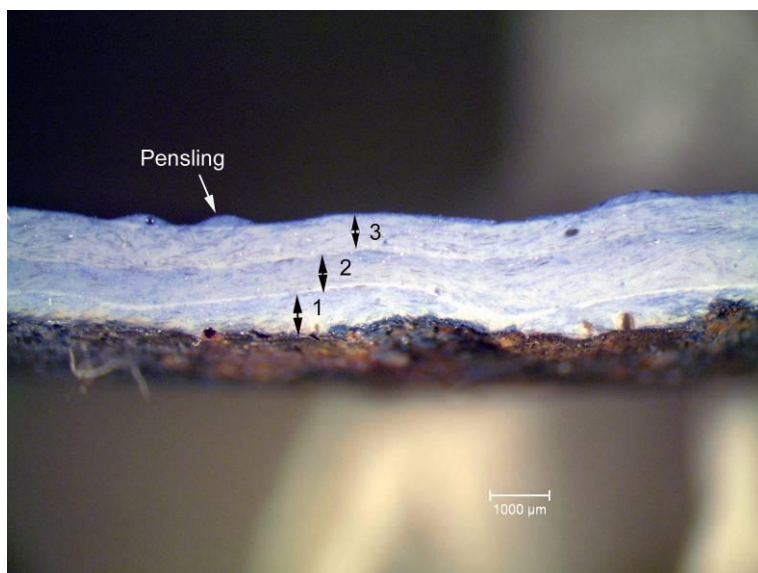
*Figur 64. Polerat och infärgat tvärsnitt. Infärgningen synliggör de olika skikten som applicerats med sprutning och borstning. Skikt 1 till 3 avser de tre sprutade skikten. I de flesta områden är de tunnare än 1 mm.*

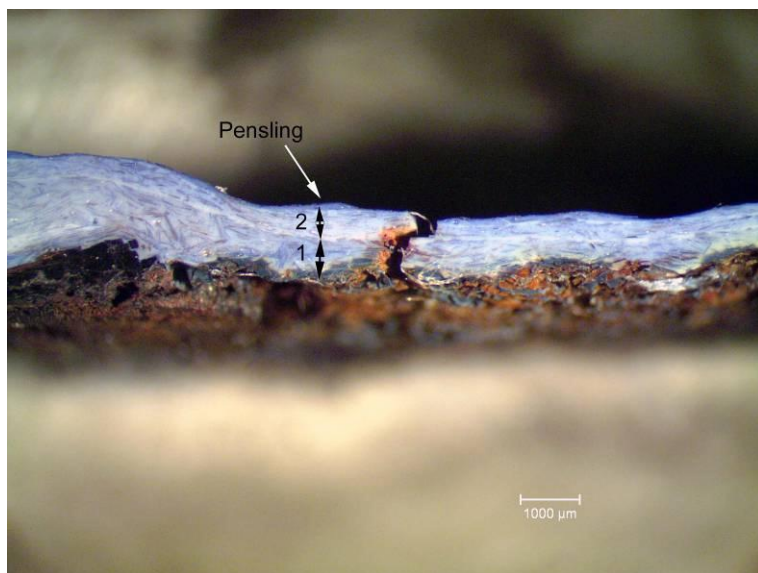
*Figur 65. Polerat och infärgat tvärsnitt som visar övergången mellan den tjockare och tunnare delen av liningen. Endast två lager har applicerats i den tunnare delen.*

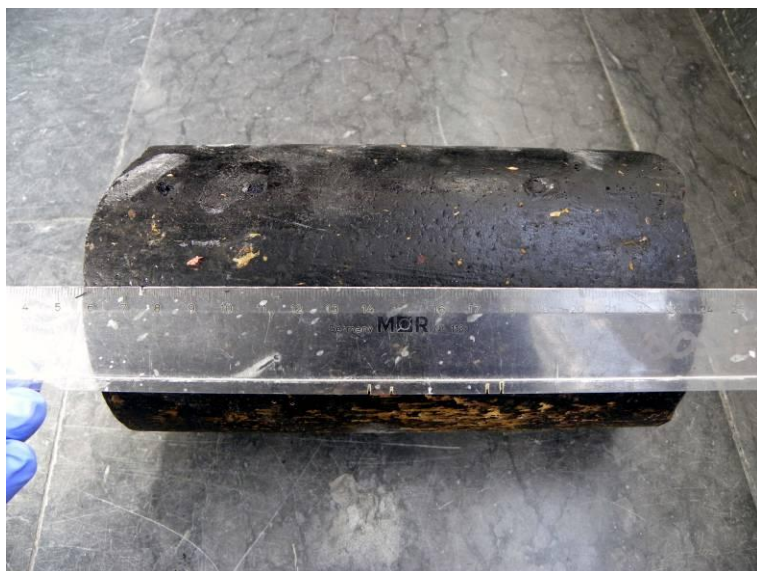
Figur 66. Översiktsbild av det erhållna provet. Provet bestod av ett DN100-rör med en längd av cirka 18 cm.

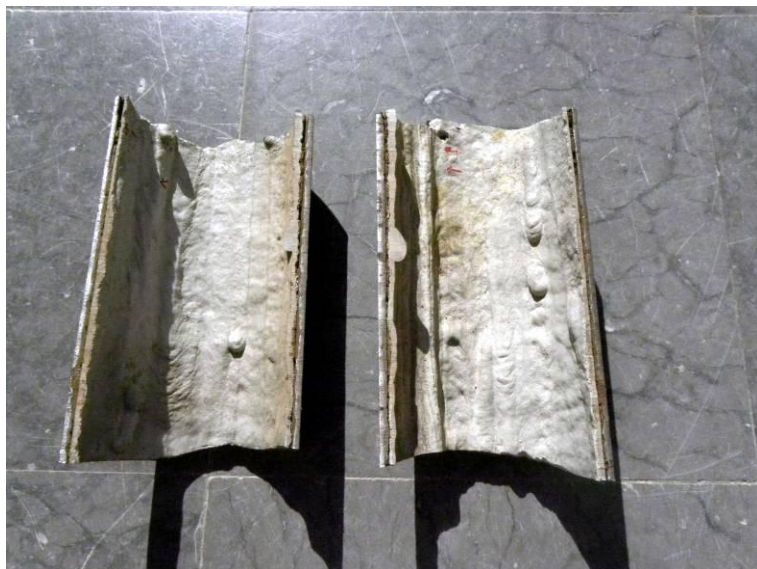
*Figur 70. Översiktsbild av det uppsågade röret. Inga skador som sprickor i axiell eller omkretsriktning hittades.*

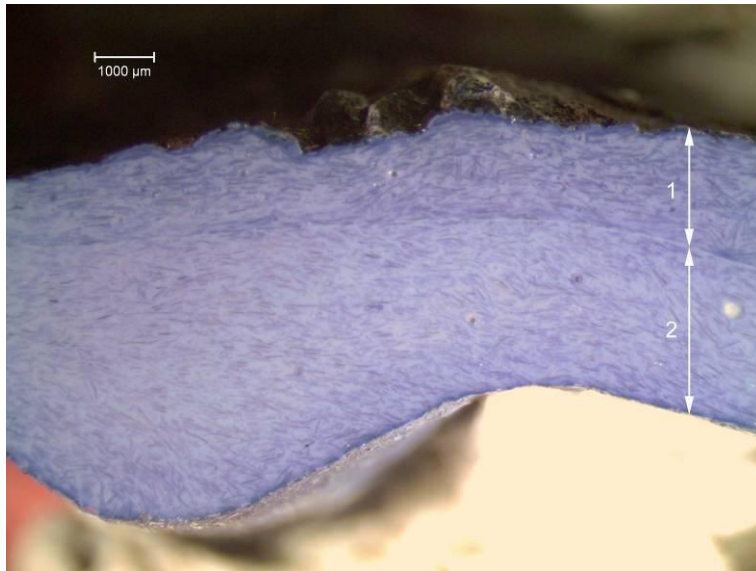
*Figur 72. Polerat och infärgat tvärsnitt. Infärgningen visar två tydliga lager.*

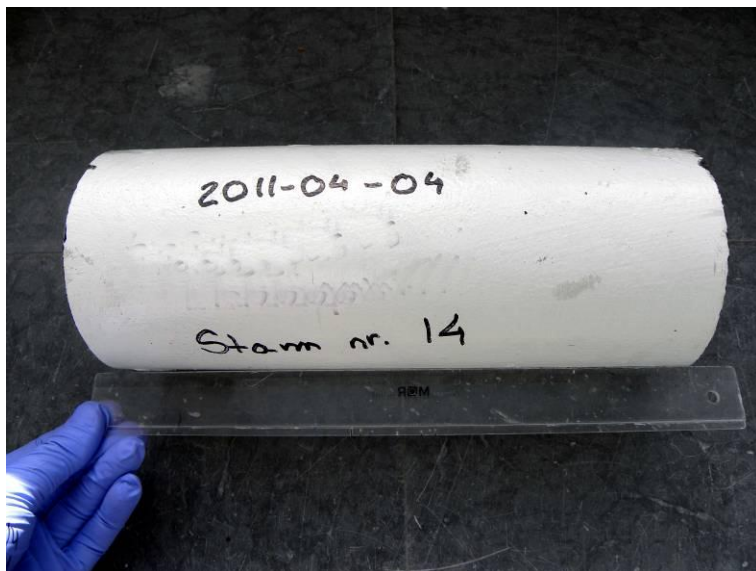
*Figur 73. Översiktsbild av det erhållna provet. Provet bestod av ett DN 100-rör med en längd av cirka 30 cm.*

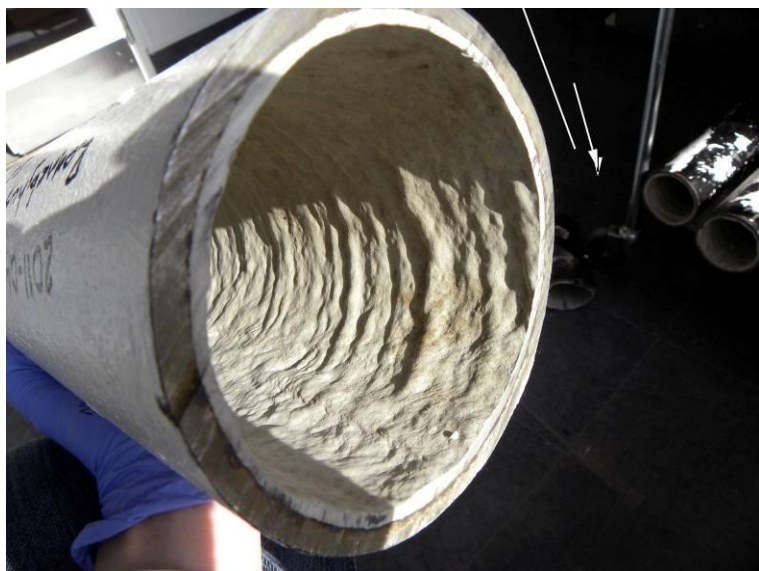
*Figur 75. Annan invändig vy som tydliggör tjockleksvariationerna i liningen.*

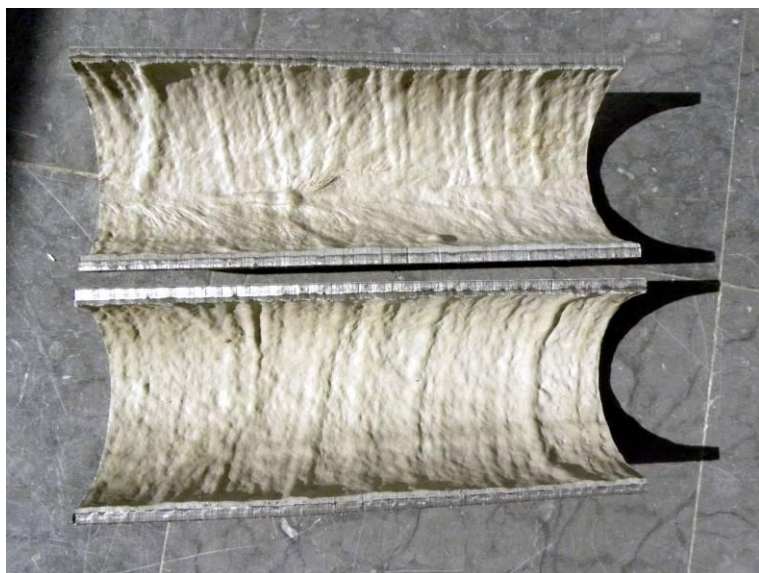
*Figur 76. Översiktsbild av det uppsågade röret. Inga skador som sprickor i axiell eller omkretsriktning hittades.*

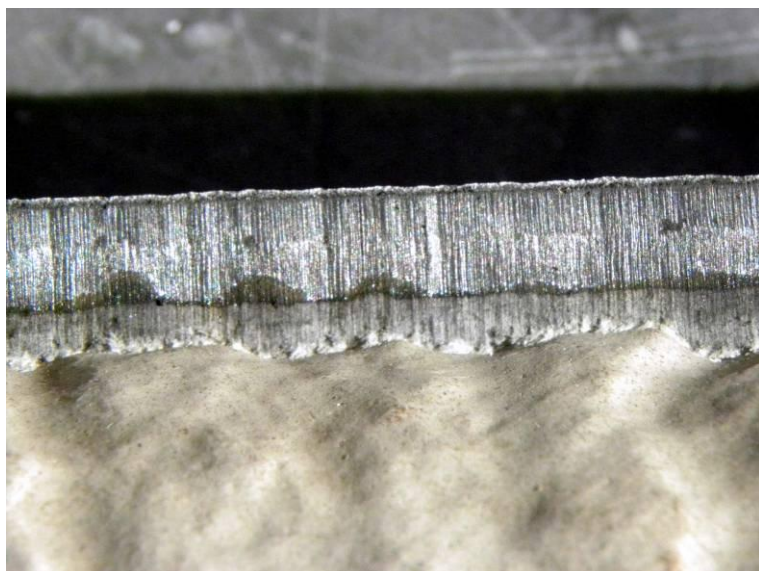
*Figur 77. Tvärsnitt genom lining och gjutjärnsröret. Gjutjärnsröret visade grafitering i olika grader längs sågningskanten. Här är graden av grafitering låg.*

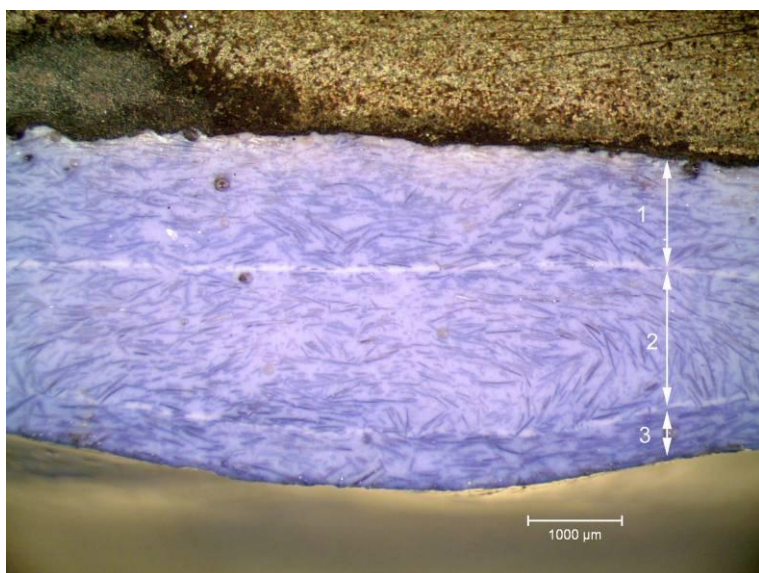
*Figur 78. Polerat och infärgat tvärsnitt. Infärgningen visar tre tydliga lager.*

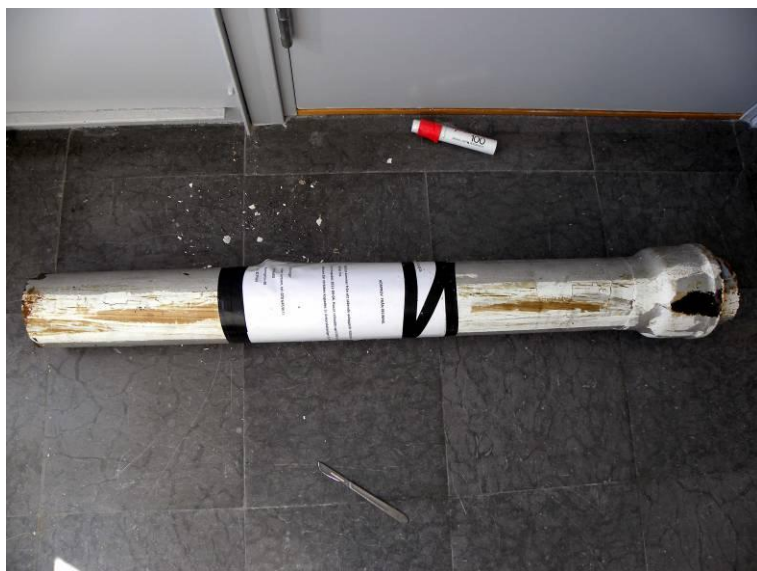
*Figur 79. Översiktsbild av det erhållna provet. Provet bestod av ett DN100-rör med muff/koppling och hade en längd av cirka 100 cm.*

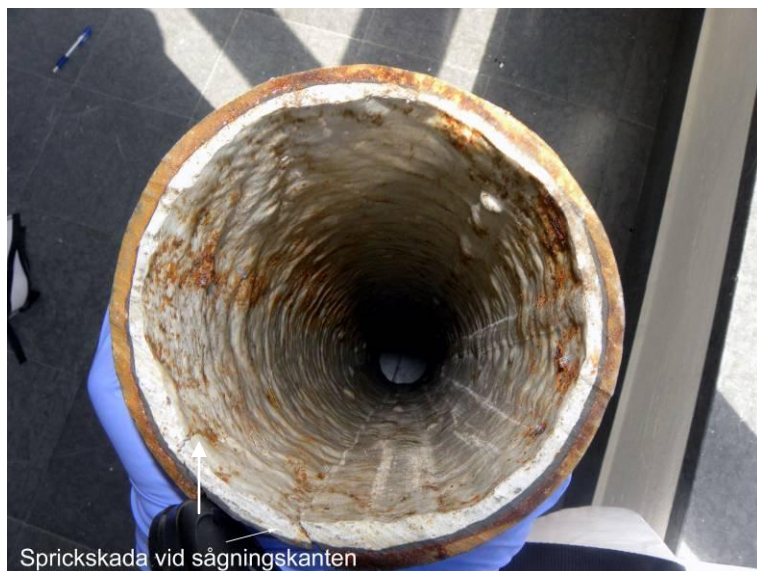
*Figur 82. Invändig vy sedd från rörsidan. Det förekommer vissa tjockleksvariationer i liningen. Sprickorna som syns i sågningskanten har uppkommit i samband med provtagningen.*

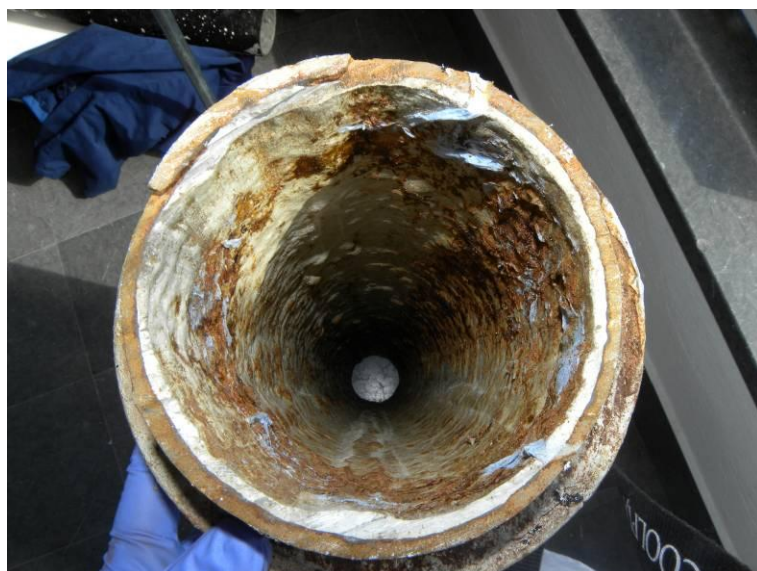
*Figur 83. Invändig vy sedd från muff/kopplingssidan. Liningen täckte muffövergången bra.*

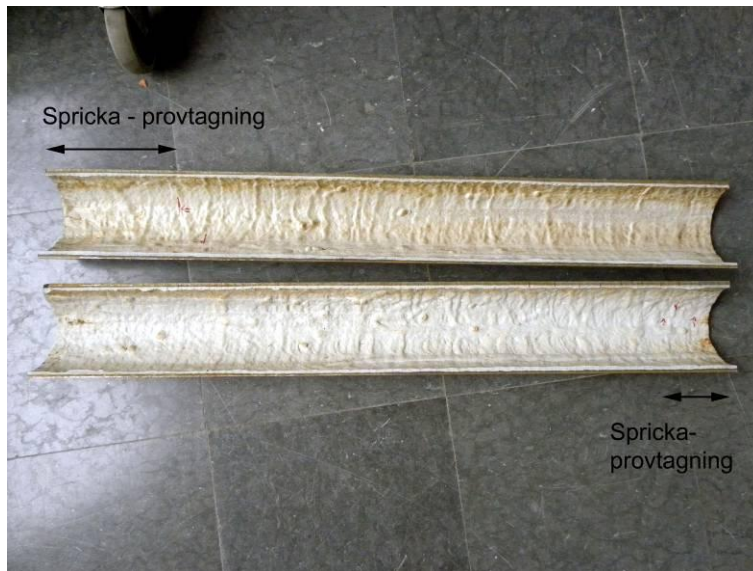
*Figur 84. Översiktsbild över det uppsågade röret. Inga skador som sprickor i axiell eller omkretsriktning hittades utöver dem som uppkommit i samband med provtagningen.*

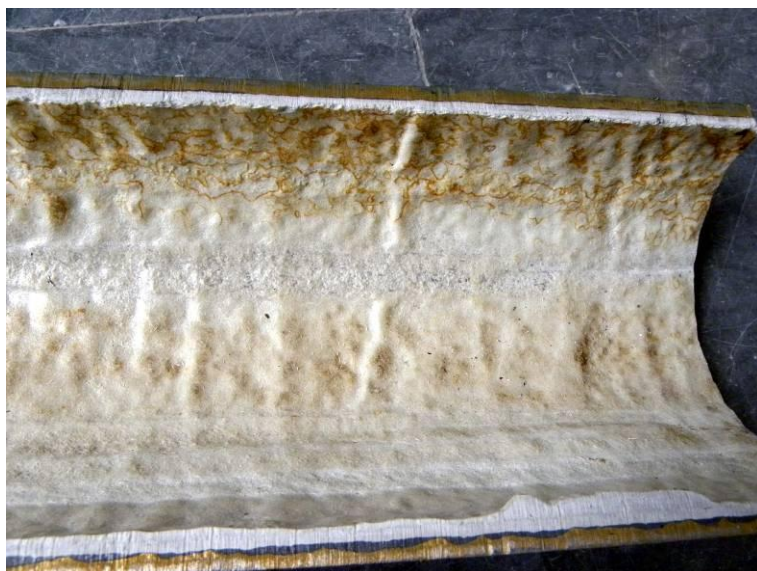
*Figur 85. Närbild av rörets inneryta. Viss beläggning och missfärgning förekom. Ytan var fortfarande glansig. Tjockleksvariationer fanns, men var förhållandevis små. Vidhäftningen till underlaget verkade vara god, inga lösa korrosionsprodukter var synliga.*

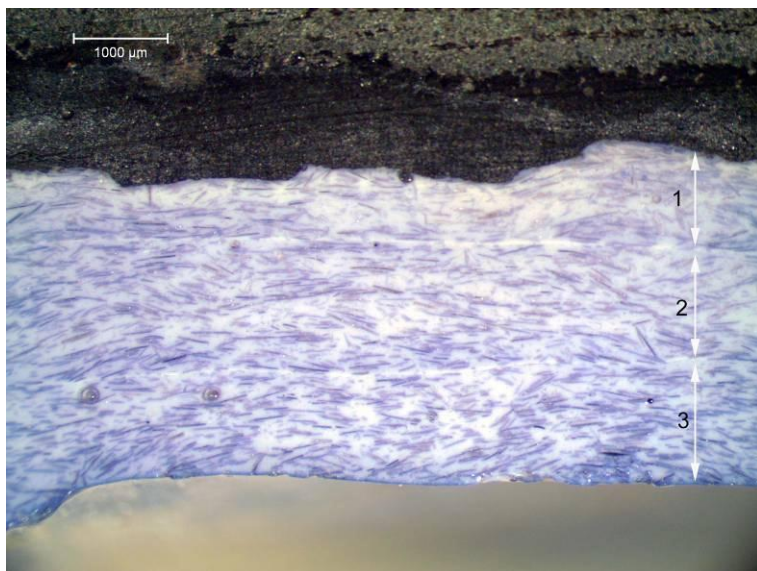
*Figur 86. Polerat och infärgat tvärsnitt. Infärgningen visar tre tydliga lager.*

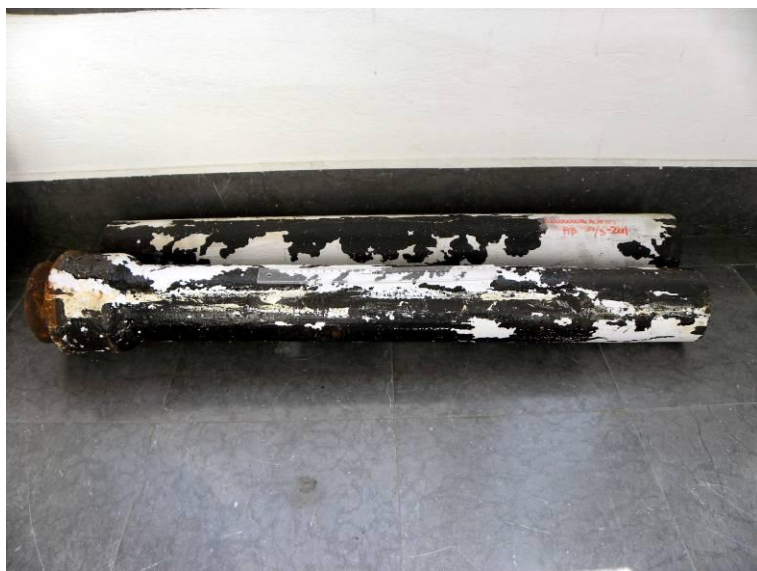
Figur 87. Översiktsbild av de erhållna proven bestående av ett DN100-rör med en längd av cirka 80 cm samt ett DN100-rör med muff/koppling med en längd av 100 cm.

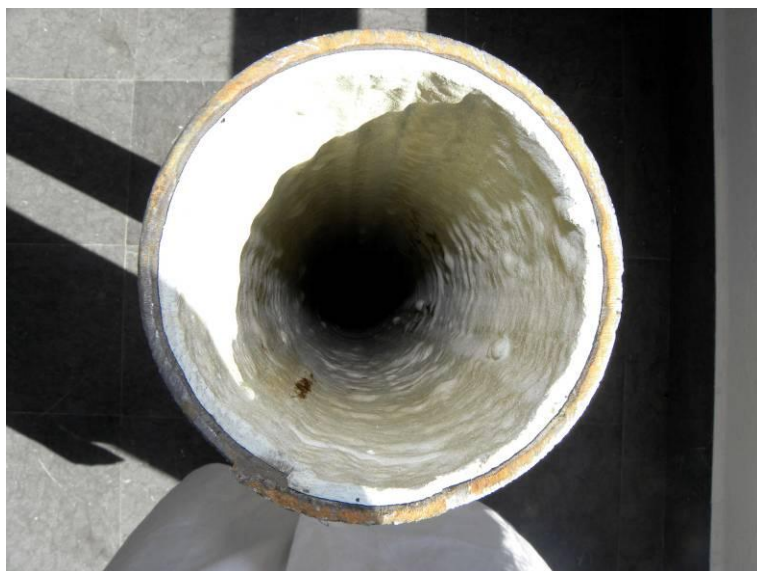
*Figur 88. Invändig vy. Liningens tjocklek visade vissa variationer, de var dock jämförelsevis små. Valkar hade främst bildats i omkretsriktning. Korrosionsskadorna i gjutjärnsröret var begränsade. Vidhäftningen föreföll vara god.*

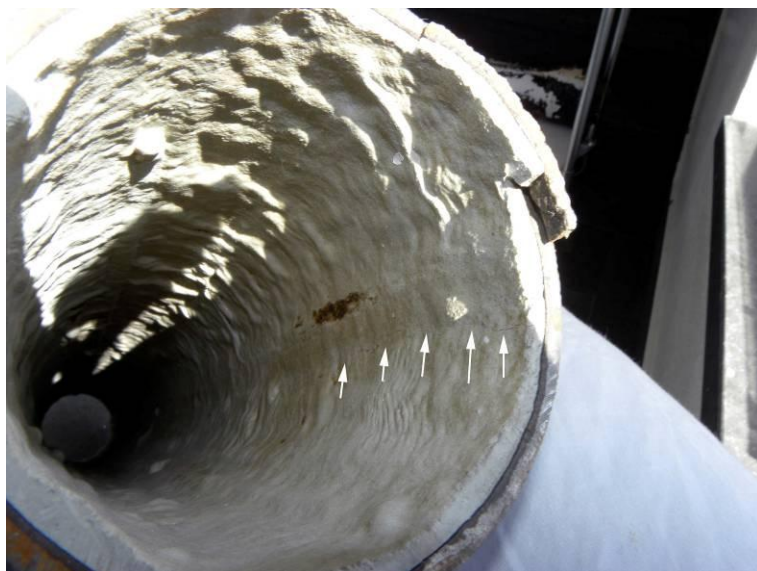
*Figur 89. Annan invändig vy som illustrerar tjockleksvariationen.*

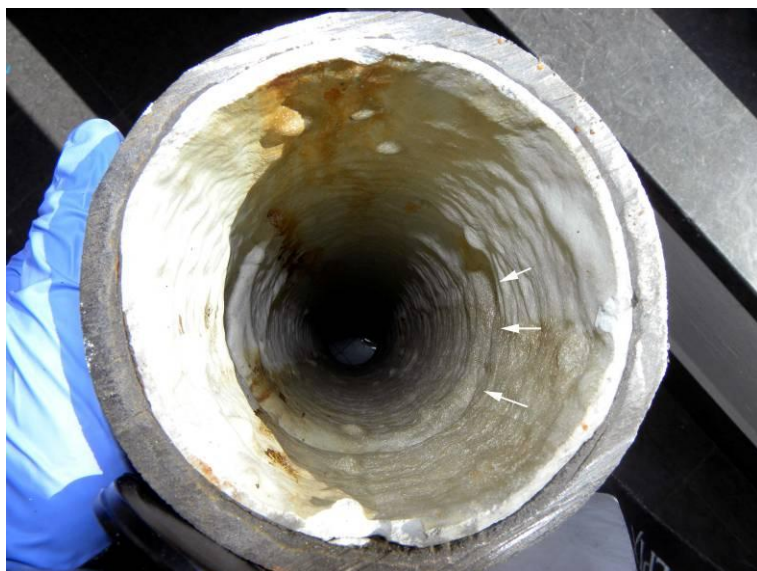
*Figur 90. Invändig vy sedd från muffen/kopplingen. Liningen täcker muffövergången (som har markerats med pilar) bra.*

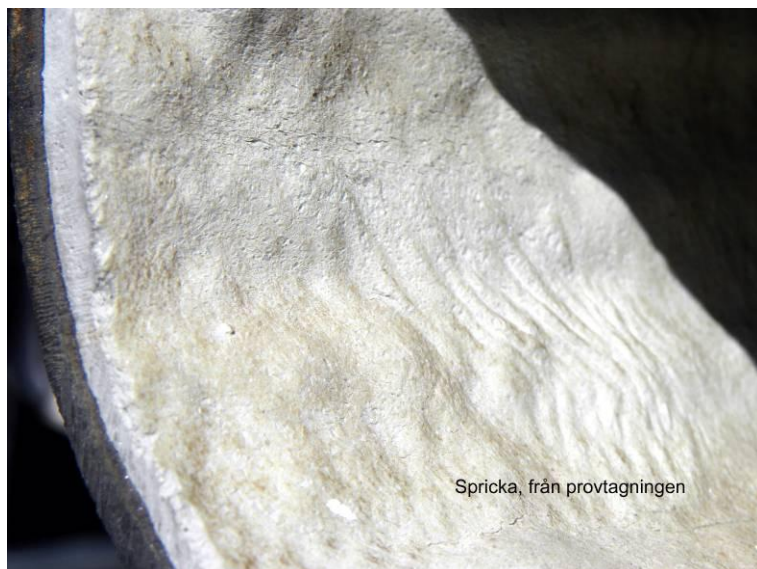
*Figur 96. Förstoring av rörets inneryta där viss nötning verkar förekomma. Samtidigt föreföll ytan mycket färsk. Det går därför inte att utesluta att nötningen härstammar från rengörning efter provtagning.*

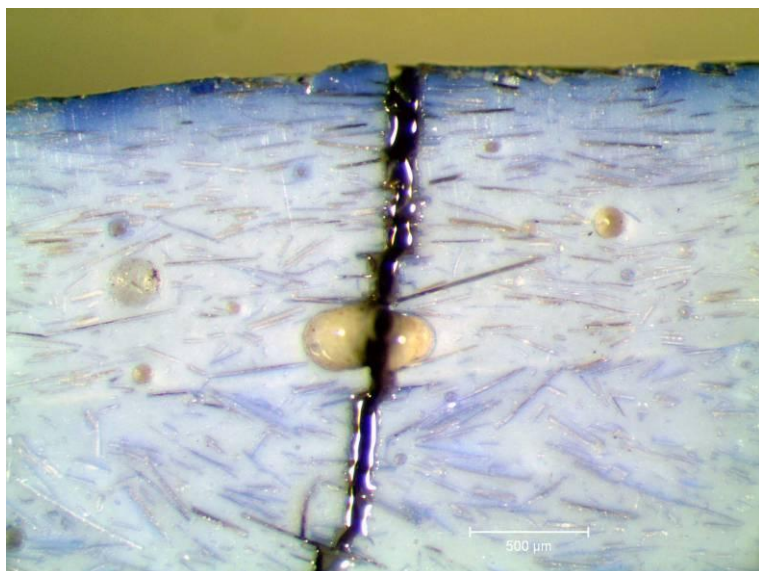
*Figur 98. Polerat och infärgat tvärsnitt som visar samma spricka. Infärgningen kunde inte heller påvisa att sprickan var av äldre natur.*
