# Reliningrapport 2011

Tord af Klintberg, Stefanie Römhild, Christofer Lewald, Folke Björk, Gunnar Bergman

# Slutsatser och råd från Reliningrapport 2011

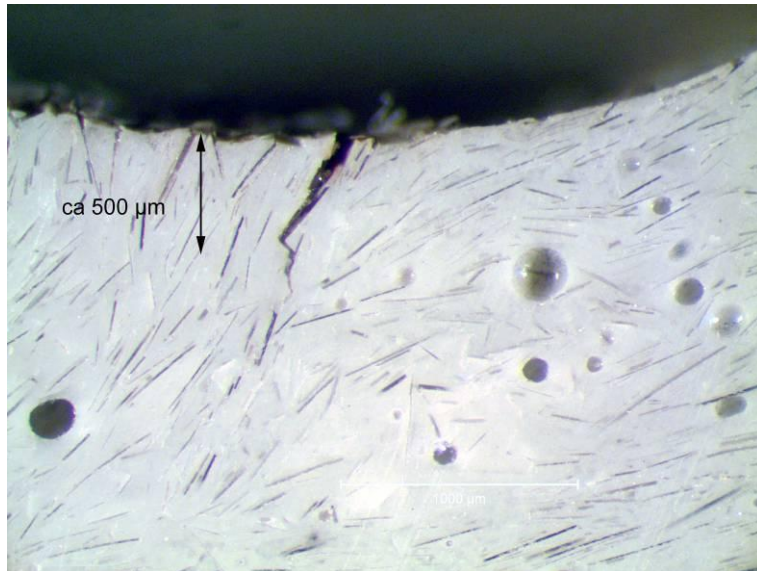
| | <p>avlagringar, utan sprickan kan ha uppkommit nyligen, det vill säga även den kan ha uppkommit i samband med provtagningen.</p> <p>Dessutom observerades några områden med fina, kortare sprickor orienterade i axiell riktning. Mikroskopiska undersökningar indikerade att sprickorna bildades där flaken var orienterade lodrätt till ytan, det vill säga längs flaken. Sprickdjupet på cirka 500 µm, det vill säga sprickorna var ytliga. Dessa verkade vara av lite äldre natur, men det var svårt att bedöma.</p> |

*Figur 99. Polerat tvärsnitt som visar en av de fina, kortare sprickorna orienterade i axiell riktning. Sprickan bildades längs två glasflingor och hade ett djup av cirka 500 µm. I mikroskopet verkade denna spricka vara något äldre än den genomgående sprickan.*

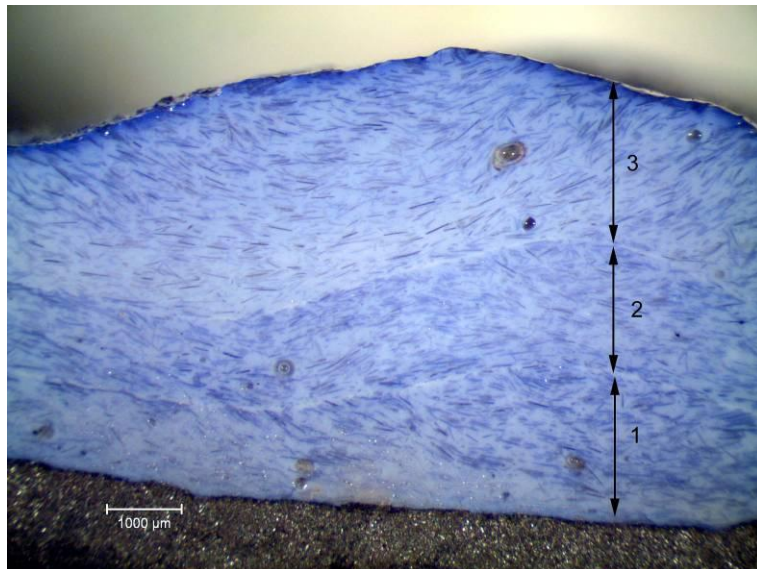
*Figur 100. Polerat och infärgat tvärsnitt som visar orienteringen hos glasflaken och hur liningen har lagts i tre skikt.*

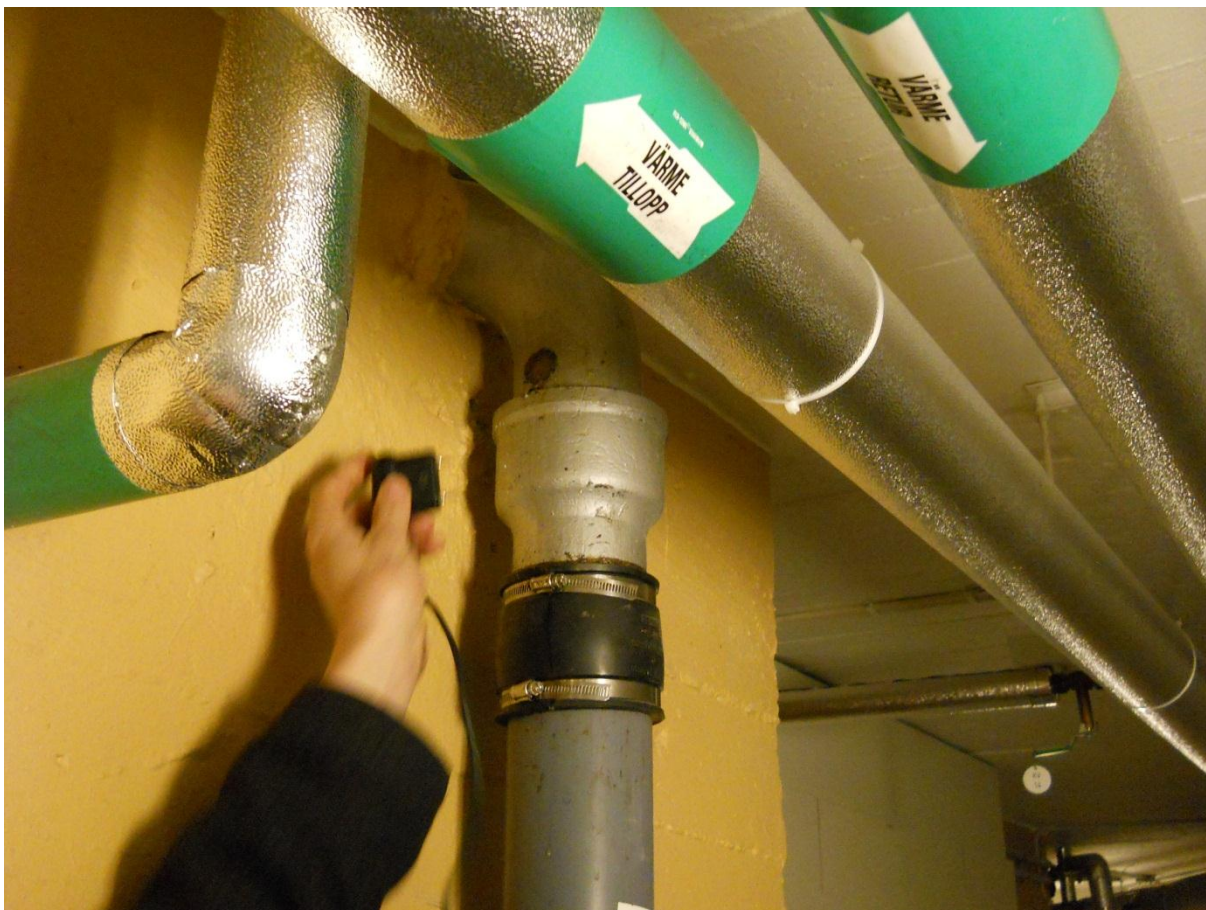
I källaren hade stam nummer 1 en skada. En bubbla noterades i färgen (figur 2). När bubblan vidrördes så sprack den och visade sig vara vattenfylld och het. Här finns anledning att tro att röret har en otäthet. Det gick tyvärr inte att ta ut den skadade kröken i stam 1 eftersom den gick in i konstruktionsbetongen. Men stammen ska filmas och KTH ska få en kopia på filmen.

Figur 2. Stam 1 i källaren. Den mörka fläcken är platsen för skadan.
