# Vattenskade-undersökningen

**2016**

*”Vattenskadecentrum har som uppgift  
att undersöka och sprida information  
om orsaker till vattenskadador”*

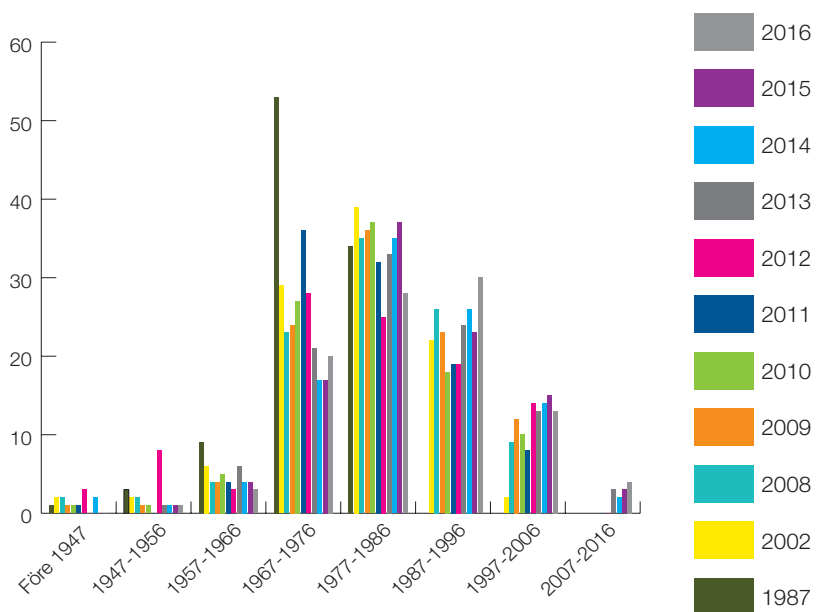
Antal skadade golv med trådsvetsad plastmatta fördelade efter installationsår i tioårsperioder i procentandelar. Jämförelse mellan undersökningarna 1987, 2002 och 2008–2016. Materialet är indelat i samma tioårsperioder som visades i undersökningen 1987.
